## Kindertagesstätte Himmelswiese

### Fenster und Außentüren

14.08.2017

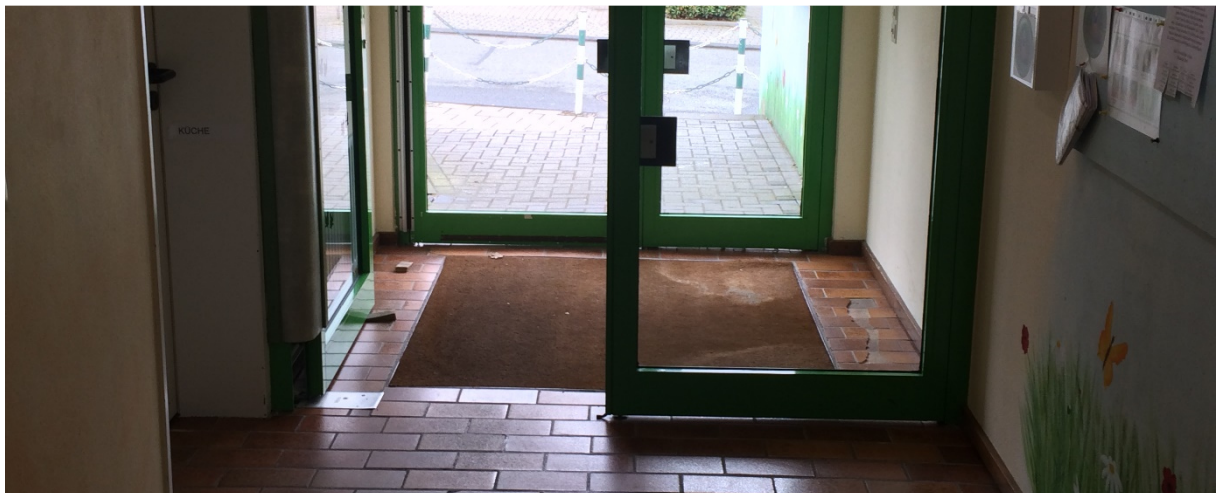
#### Foto Eingangstüre:

Einige Oberlichter lassen sich nicht mehr schließen, da das Gestänge defekt ist. Dies führt unweigerlich zu einem Energieverlust durch die Fassade, ebenso wie die Eingangstüranlage die durch Absenkung oder Abnutzung des „Kältefeindes“ keinen unteren Anschlag hat.

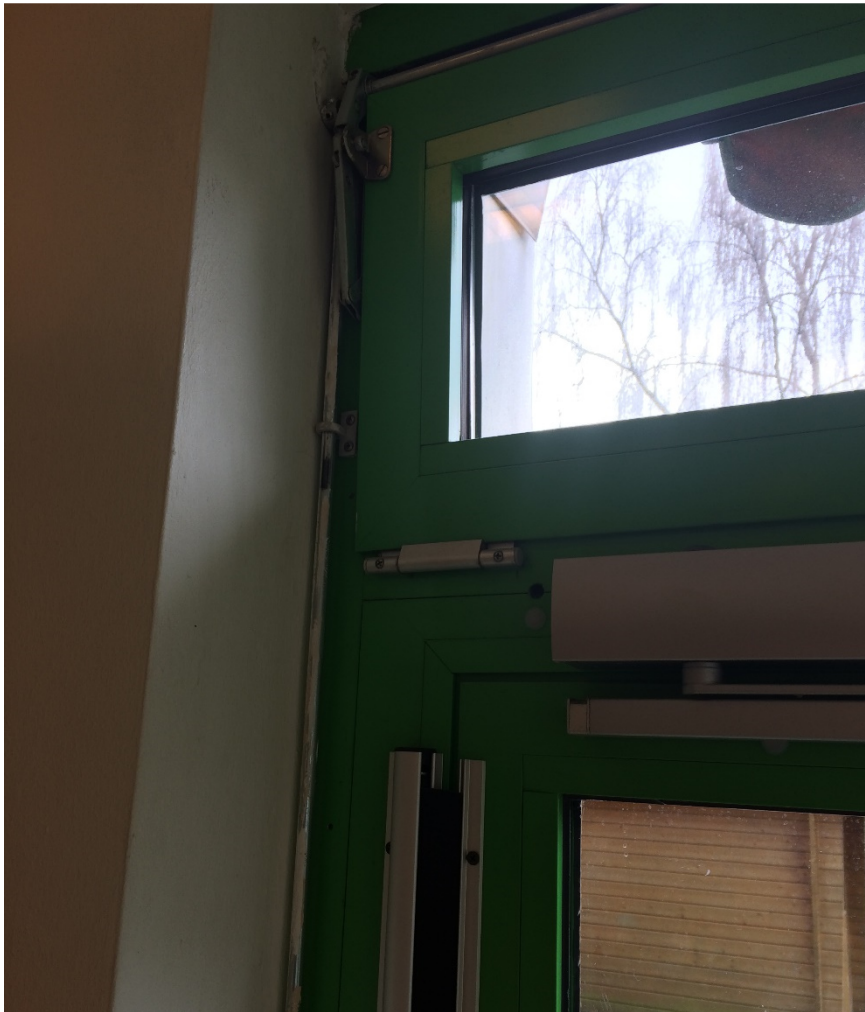
Nicht mehr dicht-schließendes Oberlicht

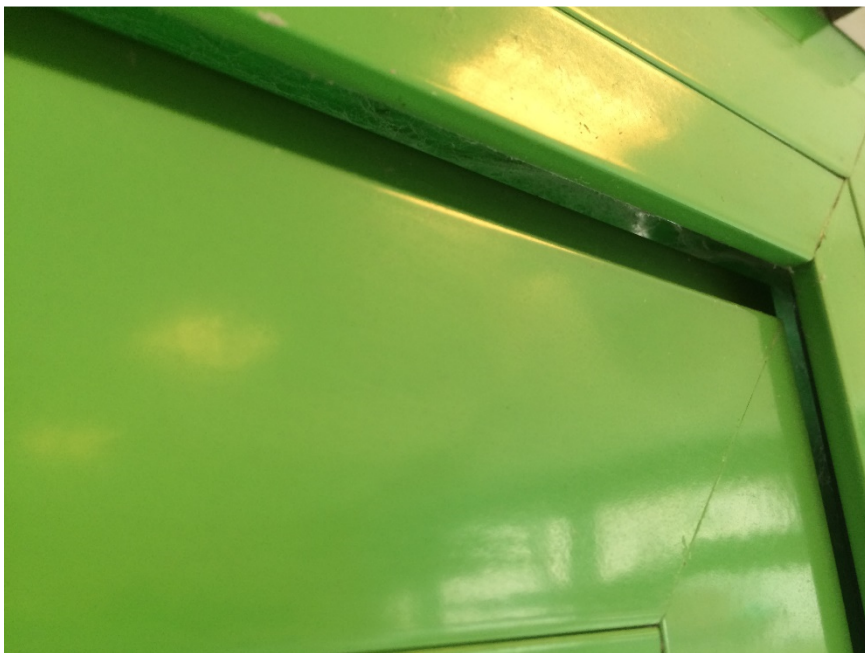
„Zwangsbelüftung“, Ansicht von außen

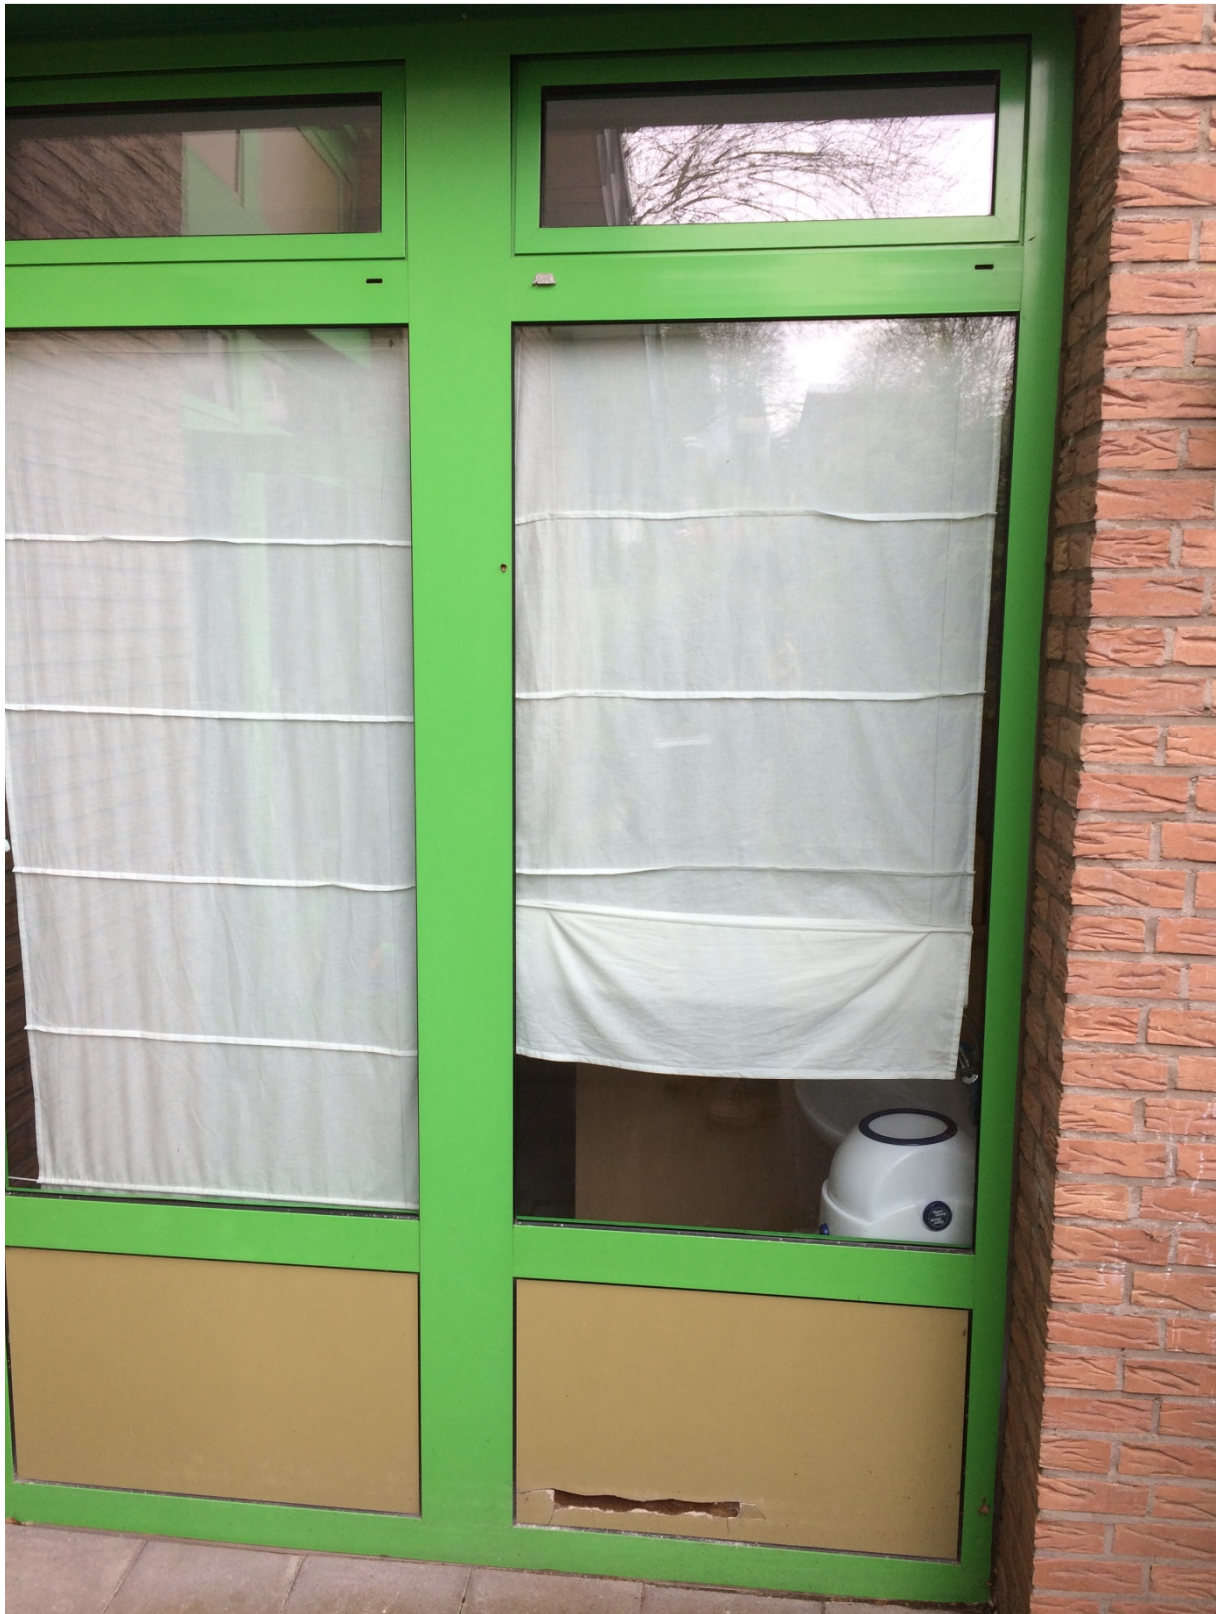
Defekte Füllungen, fehlender Zugang von außen in die WC-Räume

Beim Austausch sollte direkt darauf eingegangen werden, dass kürzere Wege eine Erleichterung im Ablauf darstellen können. Bislang sind die Sanitäranlagen der beiden im Untergeschoss gelegenen Gruppenräume nur durch die Gruppenräume selbst erreichbar. Dies sorgt für einen stärkeren Abrieb der Oberböden, durch Sand und Schmutz-Eintragung. Hier könnte relativ leicht eine Fenster-Türanlage verbaut werden, die den Zugang zum WC von der Außenspielfläche aus ermöglicht.

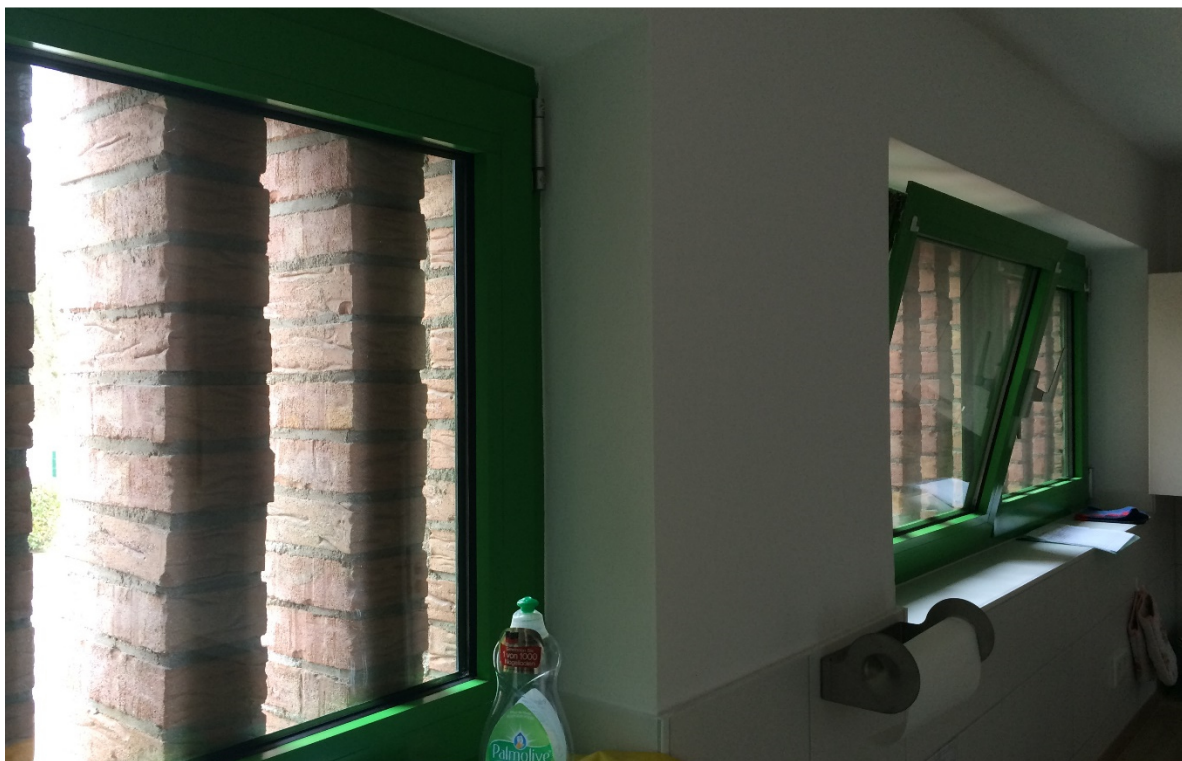
Die Oberlichter im Mehrzweckraum sind nur über ein Raumgerüst zu erreichen. Die Fenster der Küche zur Stauffenbergstraße hin sind hinter Mauerwerkspfählen gelegen.
