Sachverständiger: Dipl.-Ing. Martin Ruß

Gutachten Nr.: 19-614

Sache: Brücke Uelfebad – Untersuchung der hölzernen Tragkonstruktion

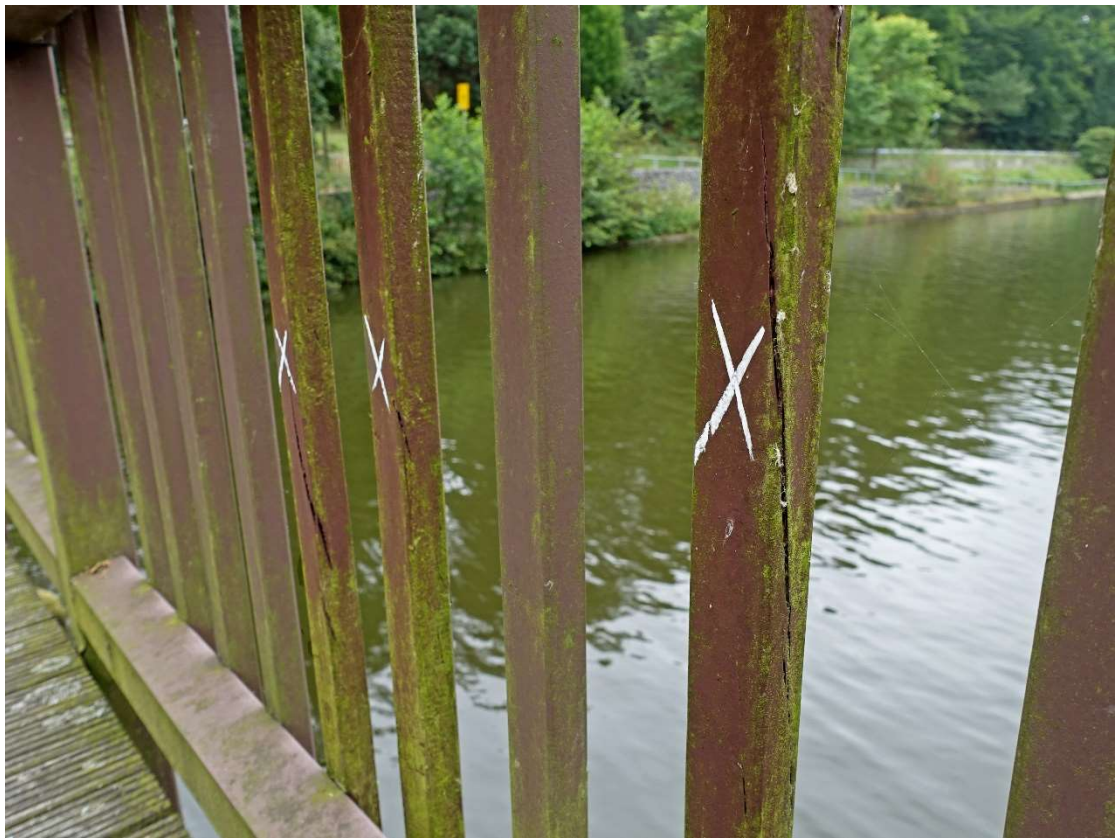
**Bild 17: angebrochene Geländerstäbe**

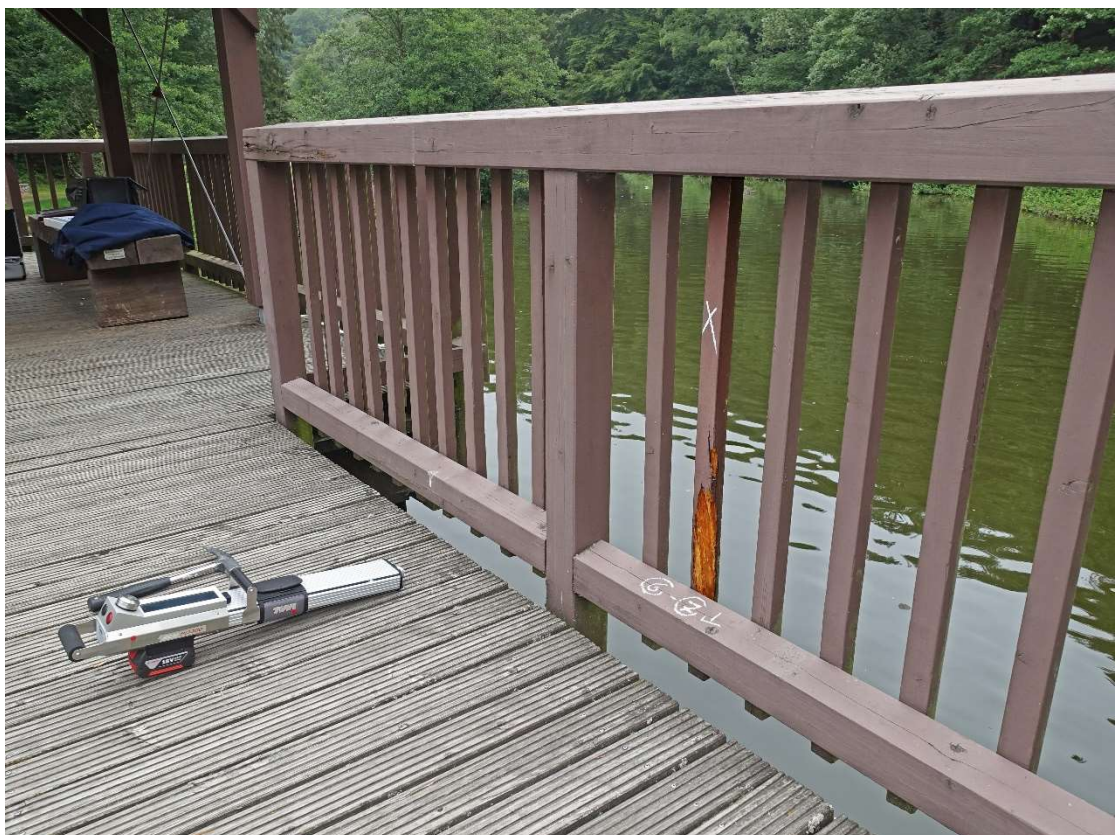
**Bild 18: angebrochener Geländerstab**
