Gutachten
zum Wärmeschutz, zur Barrierefreiheit,
zum Brandschutz und zur Standsicherheit
des Gebäudes
Burgstraße 8 in Radevormwald

Grundstück: Burgstraße 8
42477 Radevormwald

Projekt-Nr. 139G19

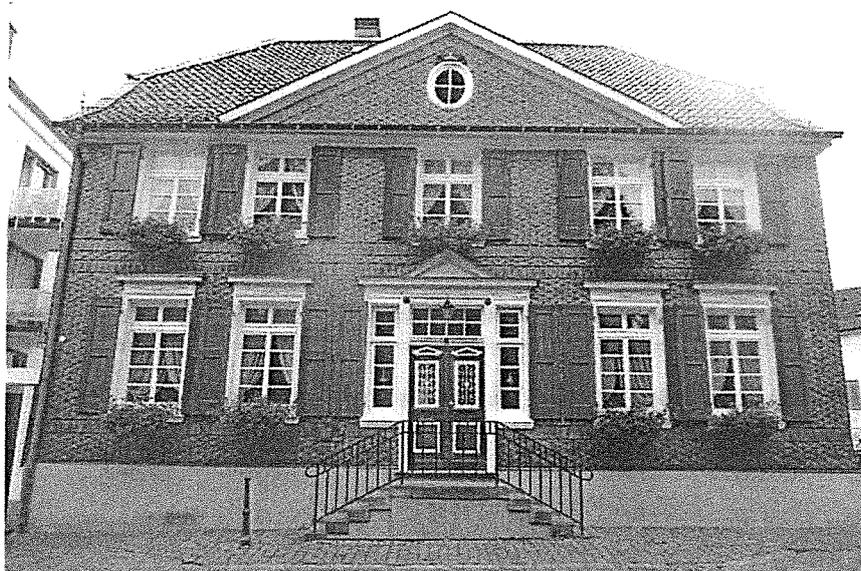
Foto 1: Burgstraße 8

Die barrierefreie Erreichbarkeit ist nicht gegeben, da der Eingang nicht stufen- und schwellenlos ist (siehe Foto 1).

Wenn für das denkmalgeschützte Bestandsgebäude die Barrierefreiheit hergestellt werden soll, ist ein Außenaufzug herzustellen, mit dessen Hilfe das Erdgeschoss, das Obergeschoss und das Dachgeschoss erreicht werden können.

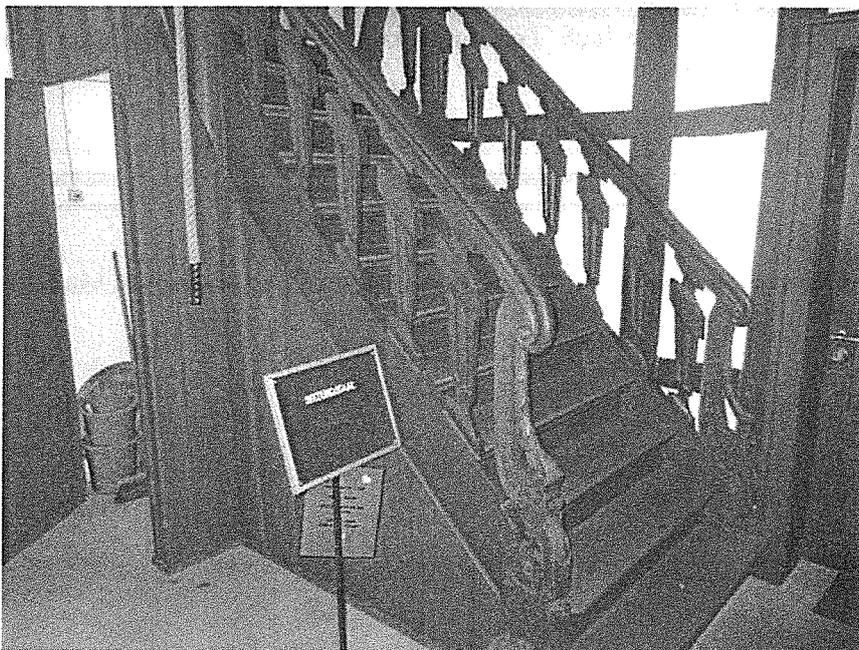
Foto 2: Treppe EG – OG: Im unteren Teil gerader Lauf, weiter oben gewandelt. Trittstufen kragen vor. Handlaufenden werden nicht 30 cm über die letzte Stufe weitergeführt. Die Stufen sind nicht markiert.

Der Außenaufzug stellt sicherlich die Hauptmaßnahme dar. Die anderen im Kapitel 4.2 beschriebenen Mängel sind für eine Barrierefreiheit je nach Abstimmung mit dem Denkmalamt ebenfalls zu beheben oder wenn dies nicht möglich ist, wenigstens zu verbessern.

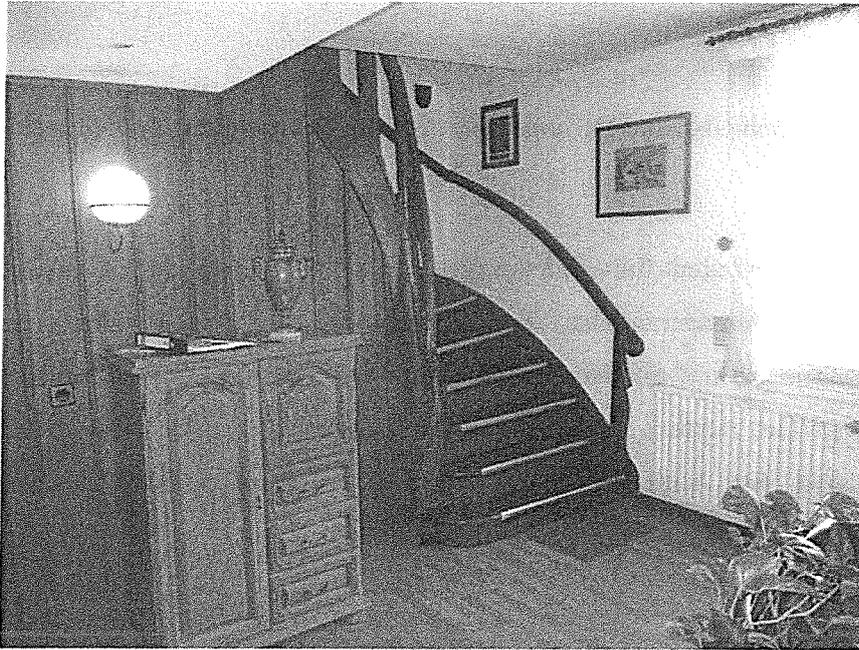
Foto 3: Treppe OG – DG: Gewendelter Treppenlauf. Trittstufen kragen vor. Handlaufenden werden nicht 30 cm über die letzte Stufe weitergeführt.

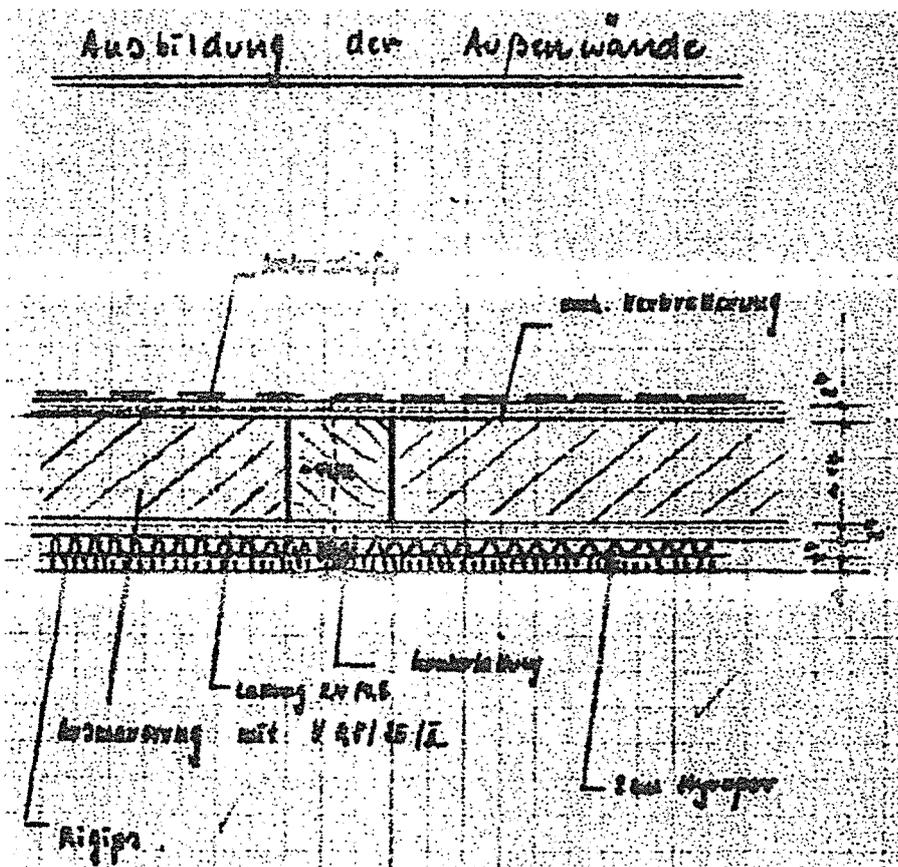
Abbildung 1: Auszug aus Statik, Querschnitt Außenwand

Die vorhandenen tragenden Wände sind Fachwerkwände mit Ausmauerung und einer mindestens einseitigen Bekleidung aus Putz (siehe **Abbildung 1**: Auszug aus Statik, Querschnitt der Außenwände).

Gemäß DIN 4102 Teil 4 Kapitel 4.11 erfüllen die Fachwerkwände die Feuerwiderstandsklasse F30 bzw. sind feuerhemmend.

Bei dem Umbau im Jahr 1976 wurden Stahlstützen eingebaut. Ob die vorhandene Stützenbekleidung feuerhemmend ist, ist nicht bekannt (Bauteilöffnungen wurden nicht vorgenommen).

Es wird empfohlen, zu überprüfen, ob die vorhandenen Bekleidungen die Feuerwiderstandsklasse F30 (feuerhemmend) für die Stahlbauteile gewährleisten.

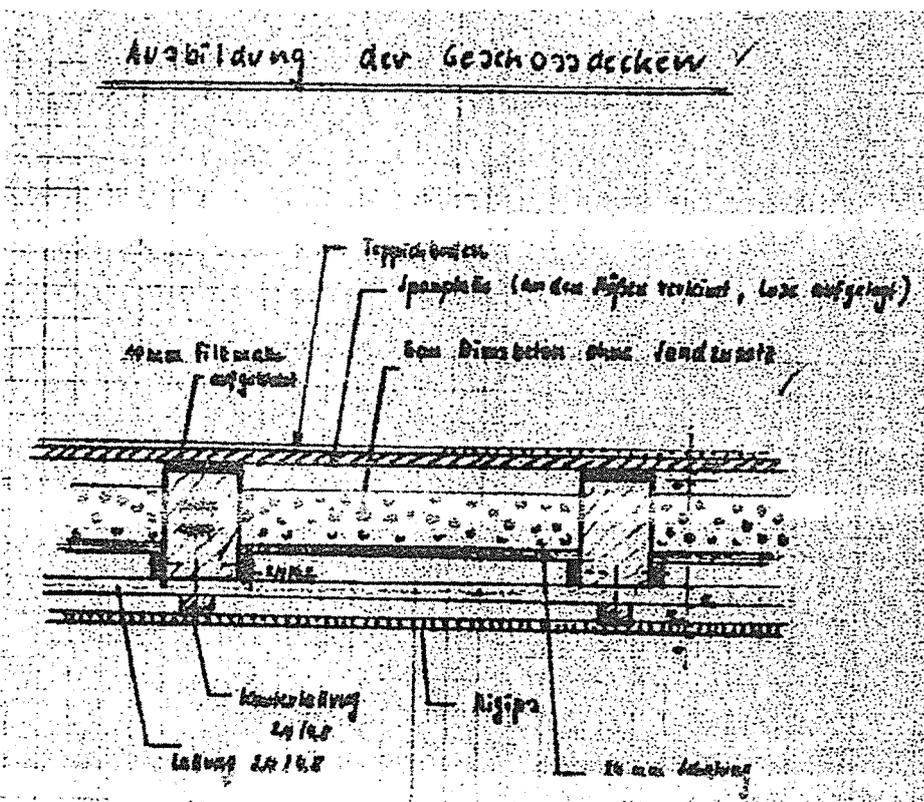
Abbildung 2: Auszug aus Statik: Holzbalkendecke

Auf der **Abbildung 2** ist der Querschnitt der Holzbalkendecken abgebildet.

Der dargestellte Aufbau der Holzbalkendecke ist feuerhemmend.

Bei dem Umbau im Jahr 1976 wurden bereichsweise zusätzlich Stahlträger eingebaut. Ob die vorhandene Trägerbekleidung feuerhemmend ist, ist nicht bekannt (Bauteilöffnungen wurden nicht vorgenommen).

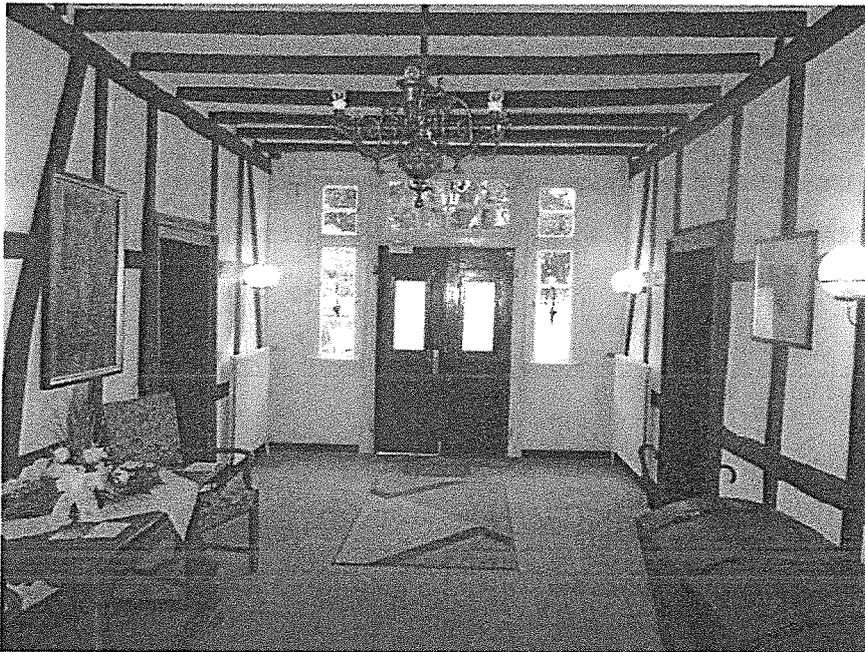
Foto 4: Diele, Ein-/Ausgang, keine Rettungswegkennzeichnung, kein Feuerlöscher erkennbar

Die Rettungswege sind mit langnachleuchtenden Rettungswegkennzeichen zu kennzeichnen. Die Kennzeichen müssen der Technischen Regel für Arbeitsstätten ASR A 1.3 entsprechen.

Je Geschoss sind mindestens zwei Feuerlöcher (je 6 Liter Schaum) vorzuhalten. Die Feuerlöcher müssen gut sichtbar und leicht erreichbar angebracht werden.

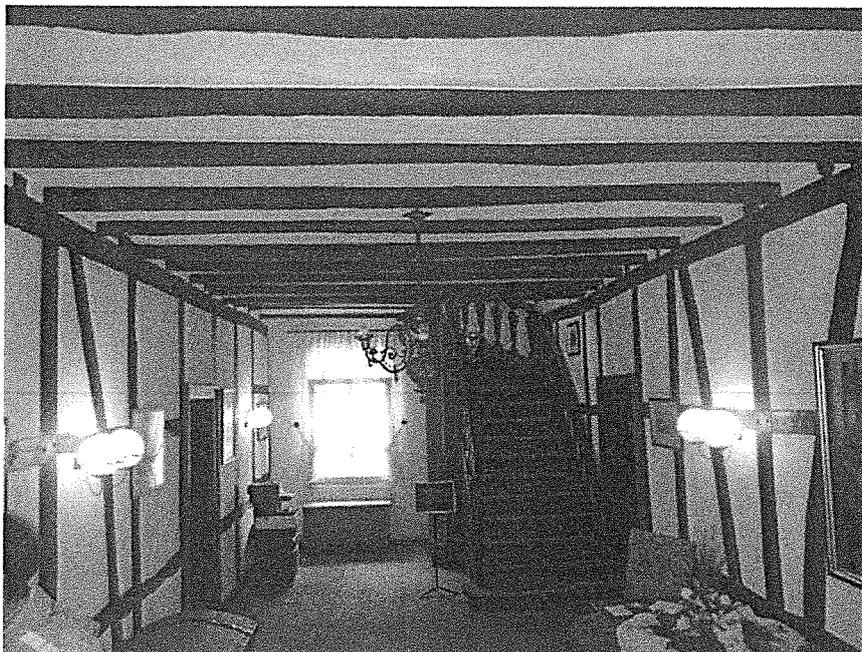
Foto 5: Diele, Treppenaufgang ins OG, keine Rettungswegkennzeichnung, kein Feuerlöscher erkennbar

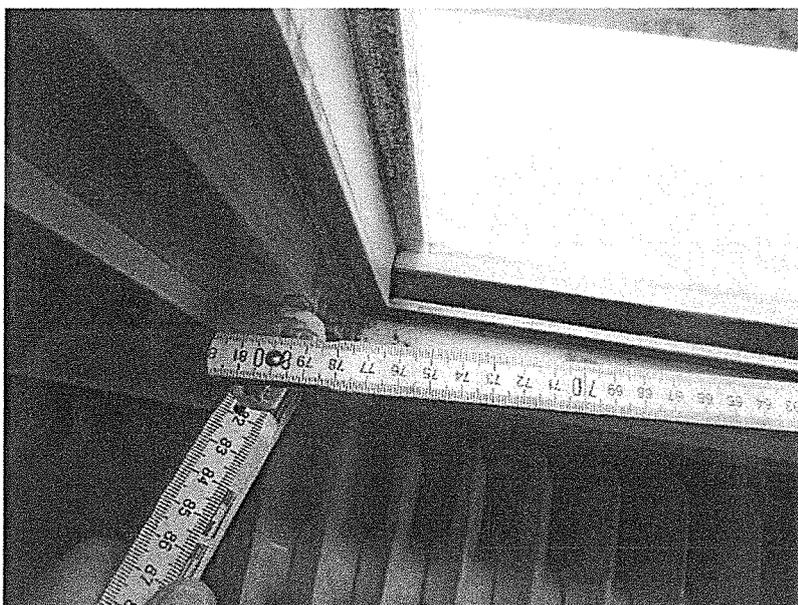
Der zweite Rettungsweg führt über Fenster mit einer lichten Größe von weniger als 0,90 m x 1,20 m und einer Brüstungshöhe von weniger als 1,20 m (lichte Breite teilweise nur ca. 77 cm, lichte Höhe ca. 97 cm).

Foto 6: lichte Breite des Fensters nur ca. 77 cm

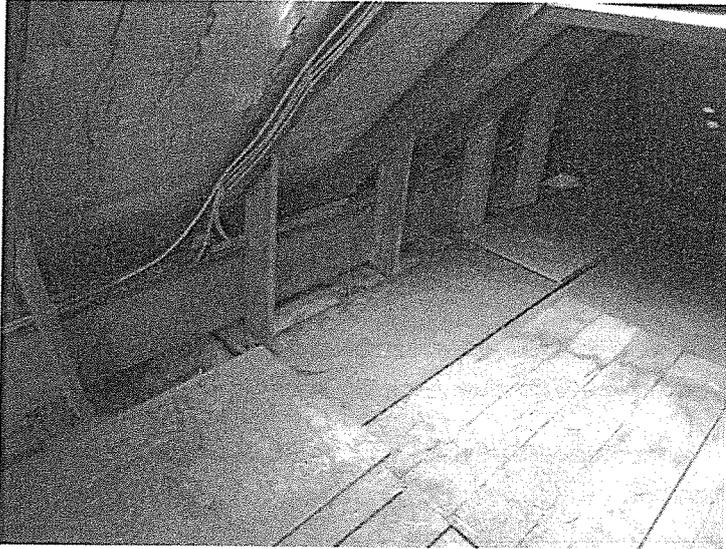
Die Dachfläche im Spitzboden ist nicht regensicher und zeigt Fehlstellen. Wartungs- und Reparaturmaßnahmen sind unbedingt erforderlich.

Foto 8: Fehlstellen in der Unterspannbahn und Feuchtigkeit auf der Decke
