Sanierungsfahrpläne Radevormwald

Strategien für den Weg zur Klimaneutralität

BAFA-geförderte Energieberatung für Nichtwohngebäude nach DIN V 18599

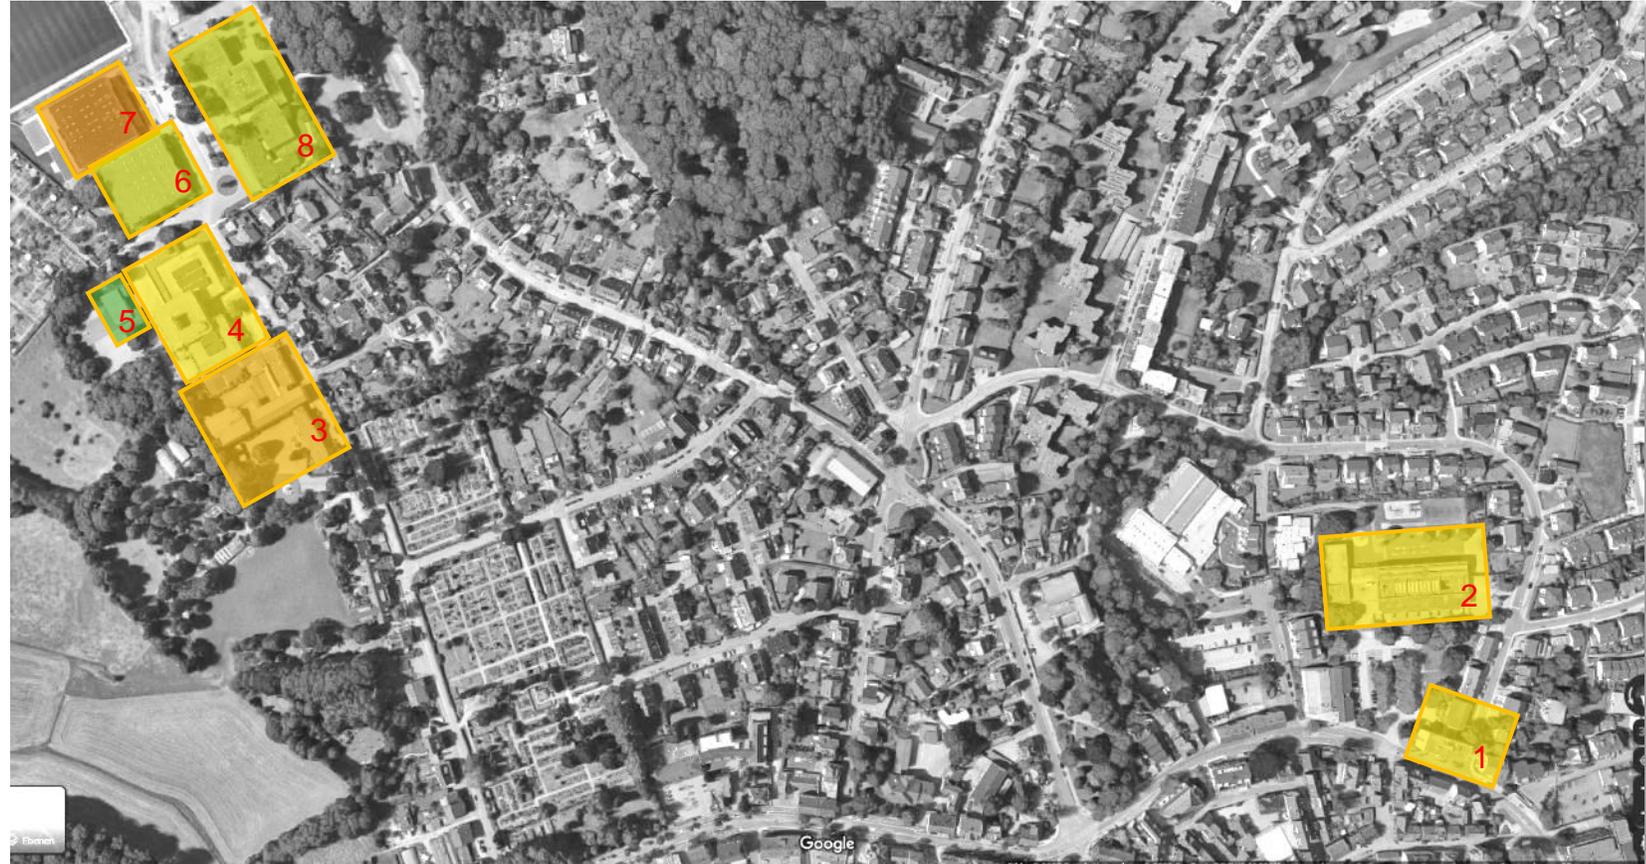
Energieeffizienz der Gebäude im Ist-Zustand

Skala zur Energieeffizienz

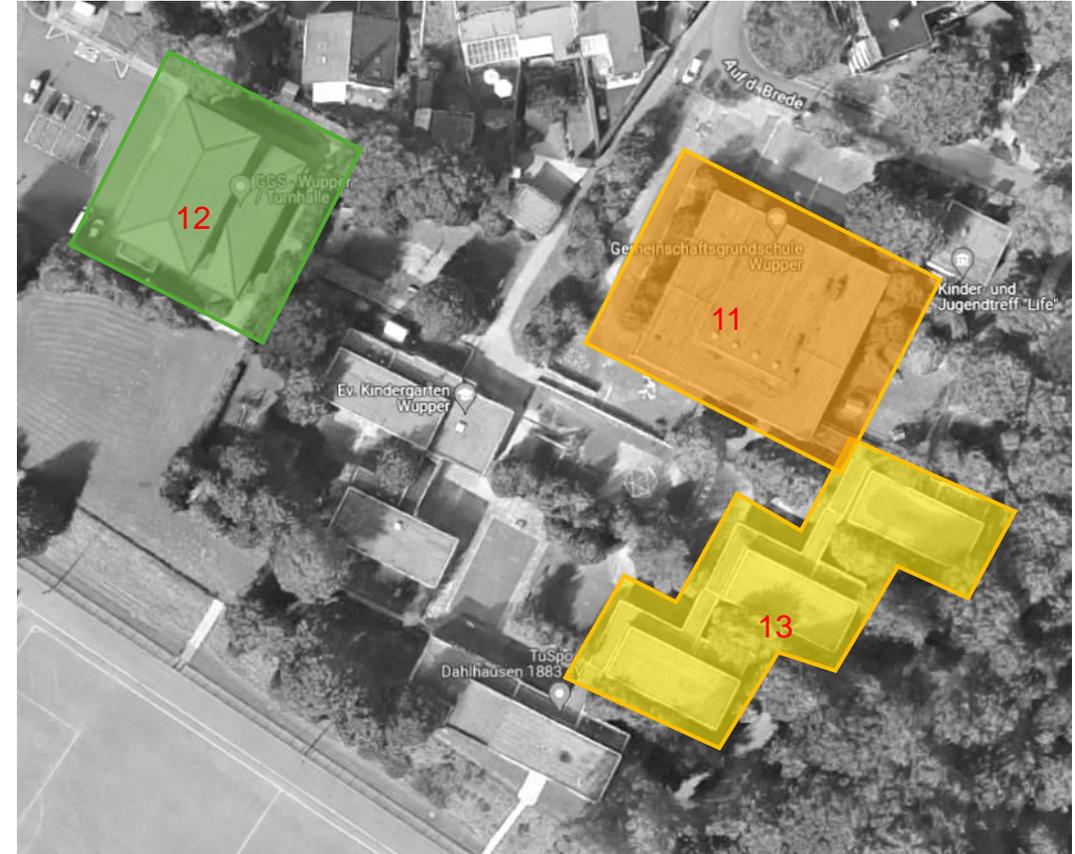
Energieeffizienz der Gebäude im Ist-Zustand

- 11. GGS - Wupper
- 12. GGS - Wupper – Turnhalle
- 13. Pavillon 1-3 GGS - Wupper

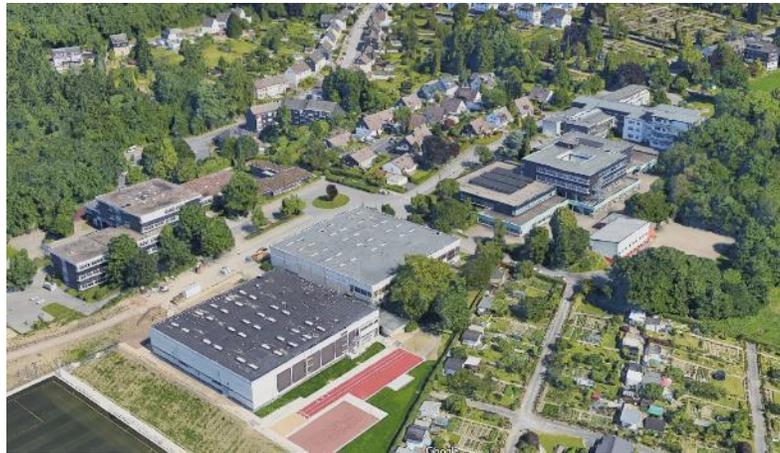
Aufnahme Gebäudehülle

- Detaillierte Aufnahme des Ist-Zustands / Gebäudebestands (Fenster, Dämmung, Heizung...)
- Erste Schwachstellen identifiziert

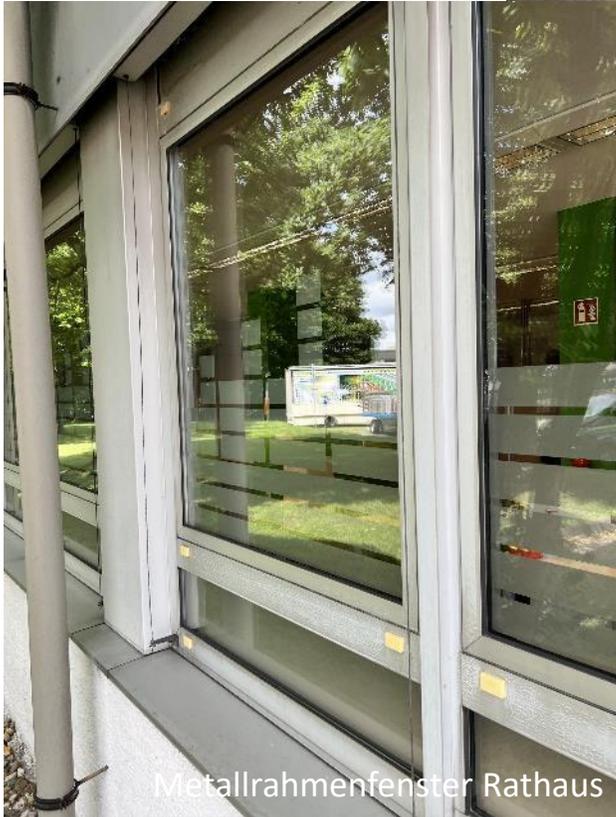
Metallrahmenfenster Rathaus

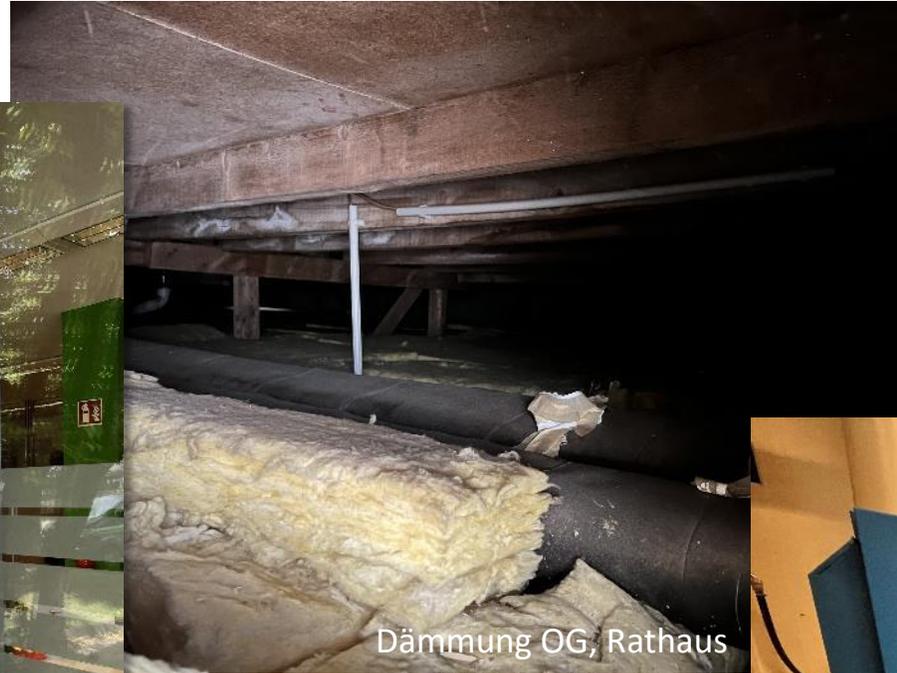
Dämmung OG, Rathaus

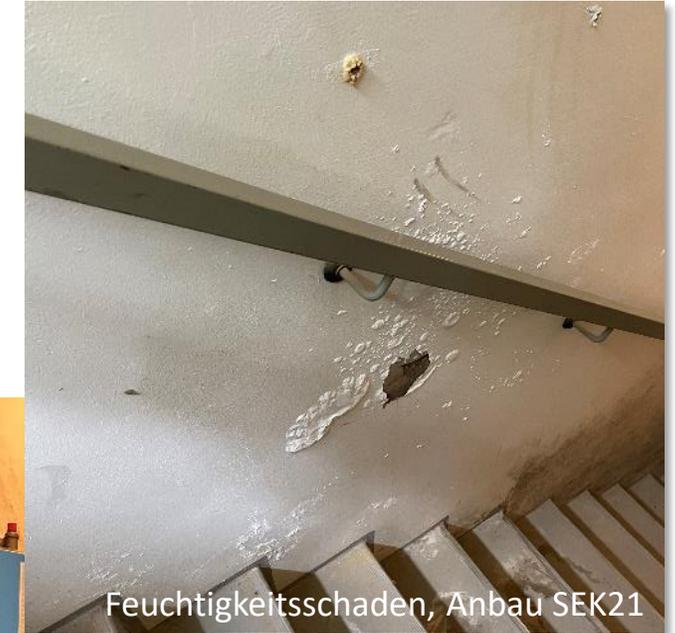
Feuchtigkeitsschaden, Anbau SEK21

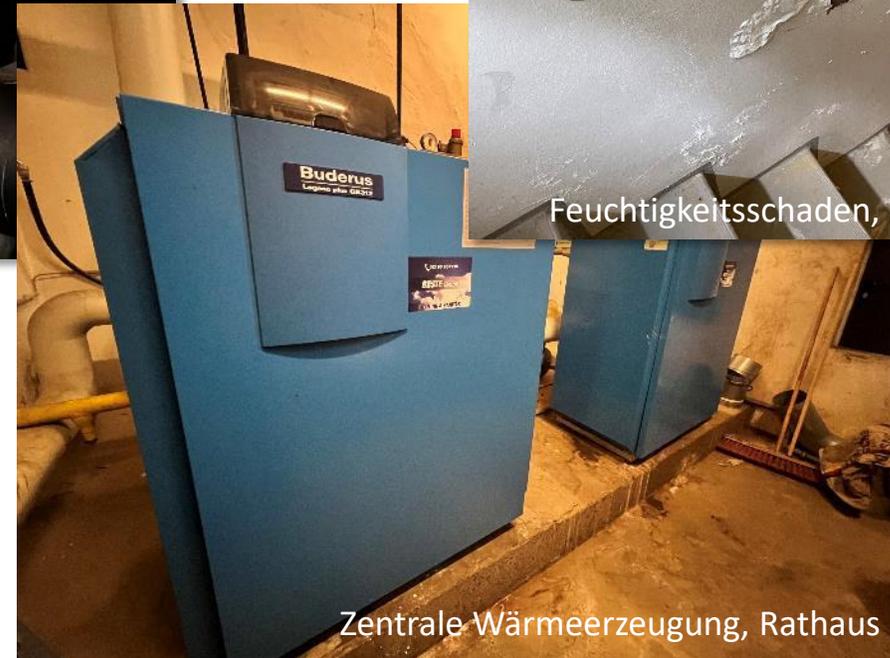
Zentrale Wärmeerzeugung, Rathaus

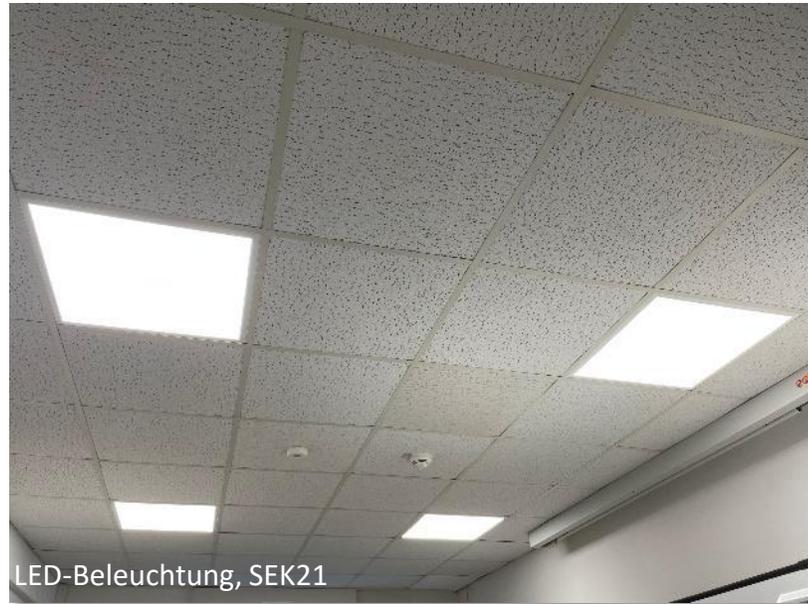
LED-Beleuchtung, SEK21

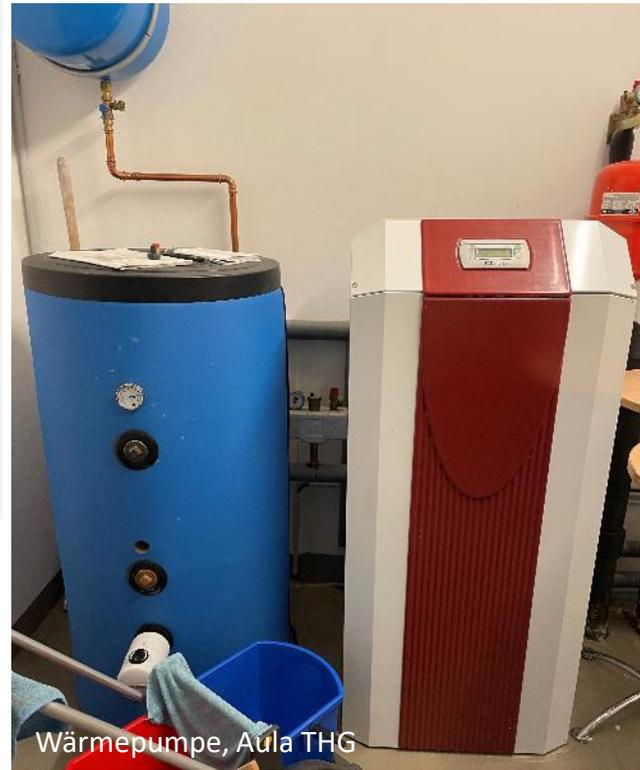
Wärmepumpe, Aula THG

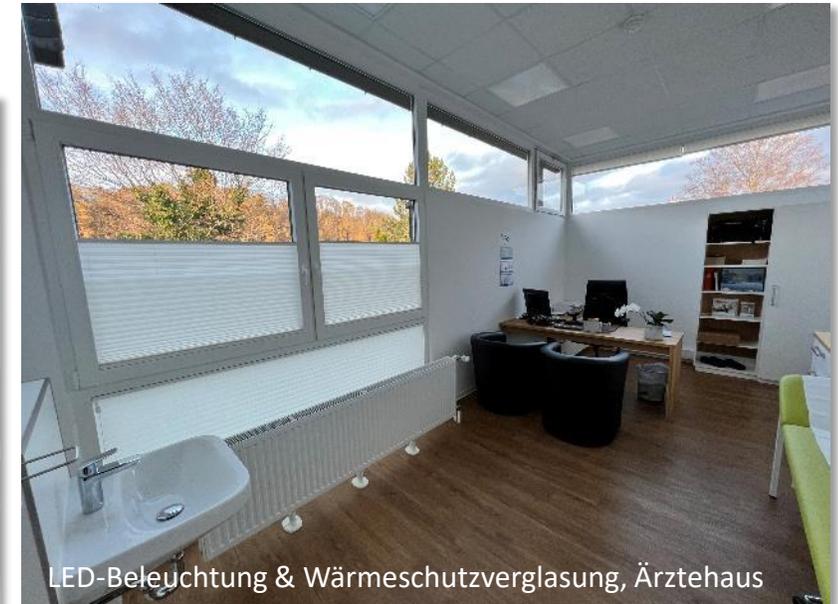
LED-Beleuchtung & Wärmeschutzverglasung, Ärztehaus

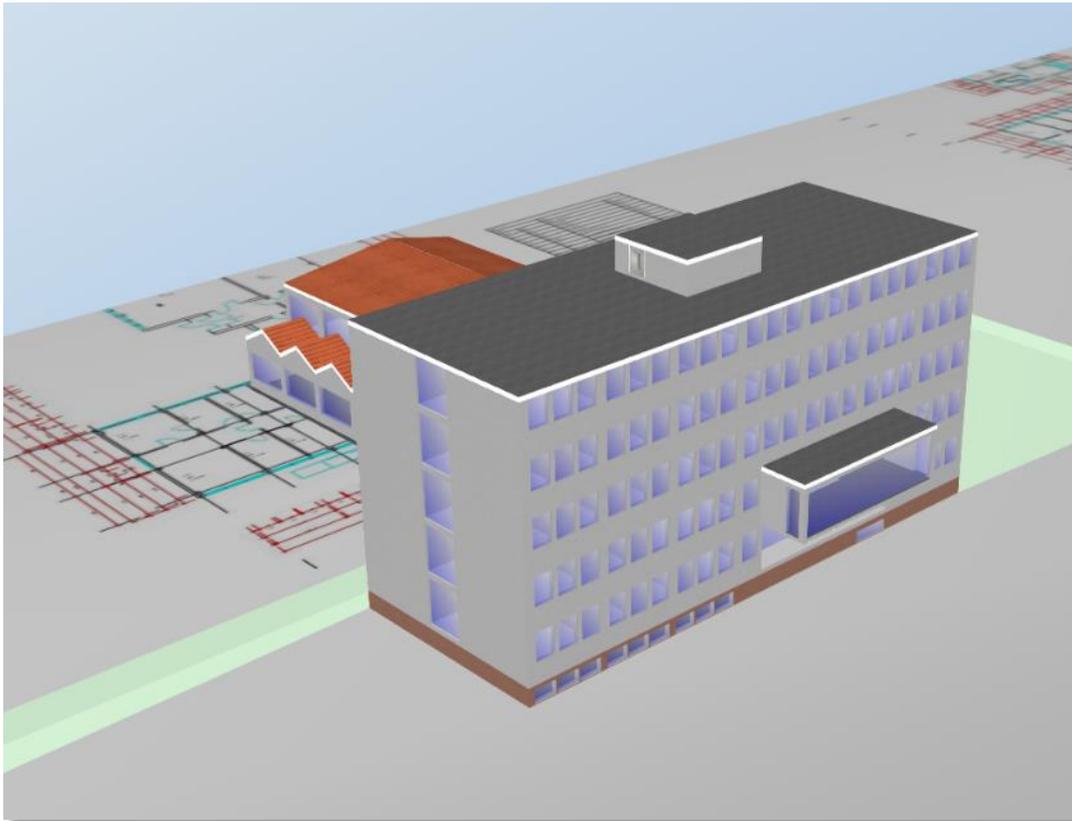
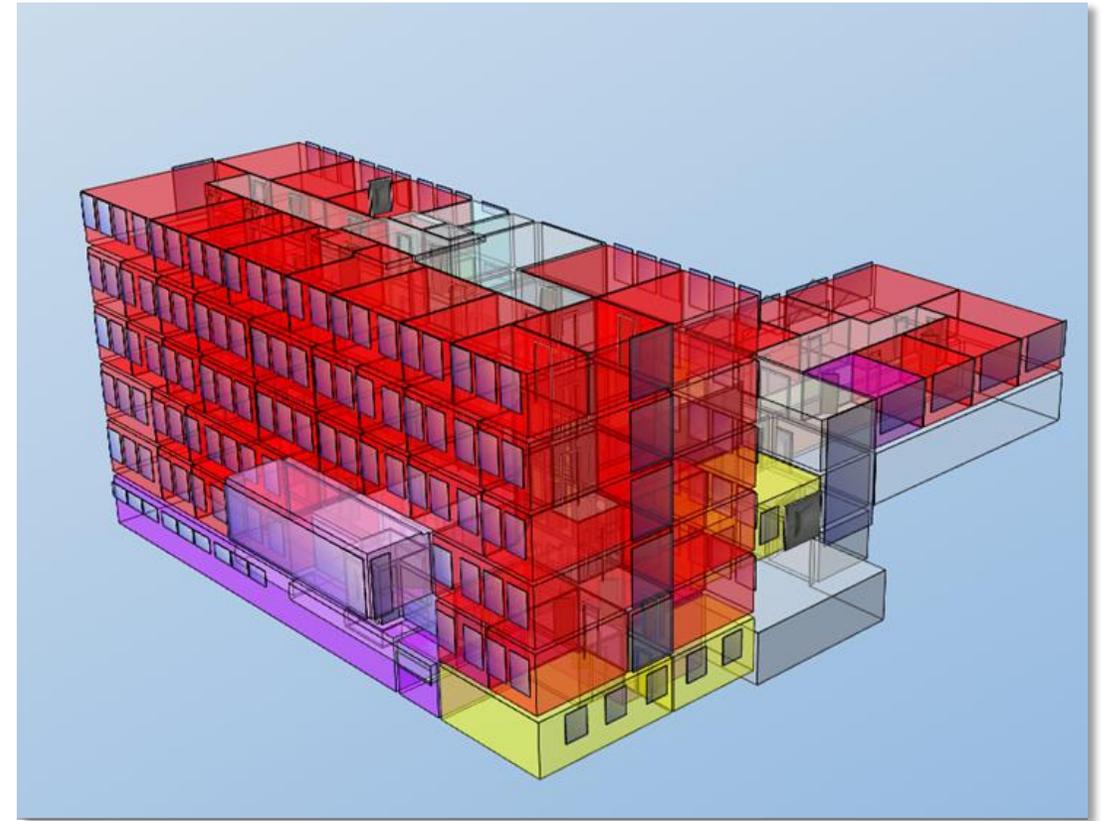
Berechnung 3D-Modell und Zonierung

→ Gebäudepläne, U-Werte, Nutzung, Erkenntnisse der Vor-Ort-Begehung

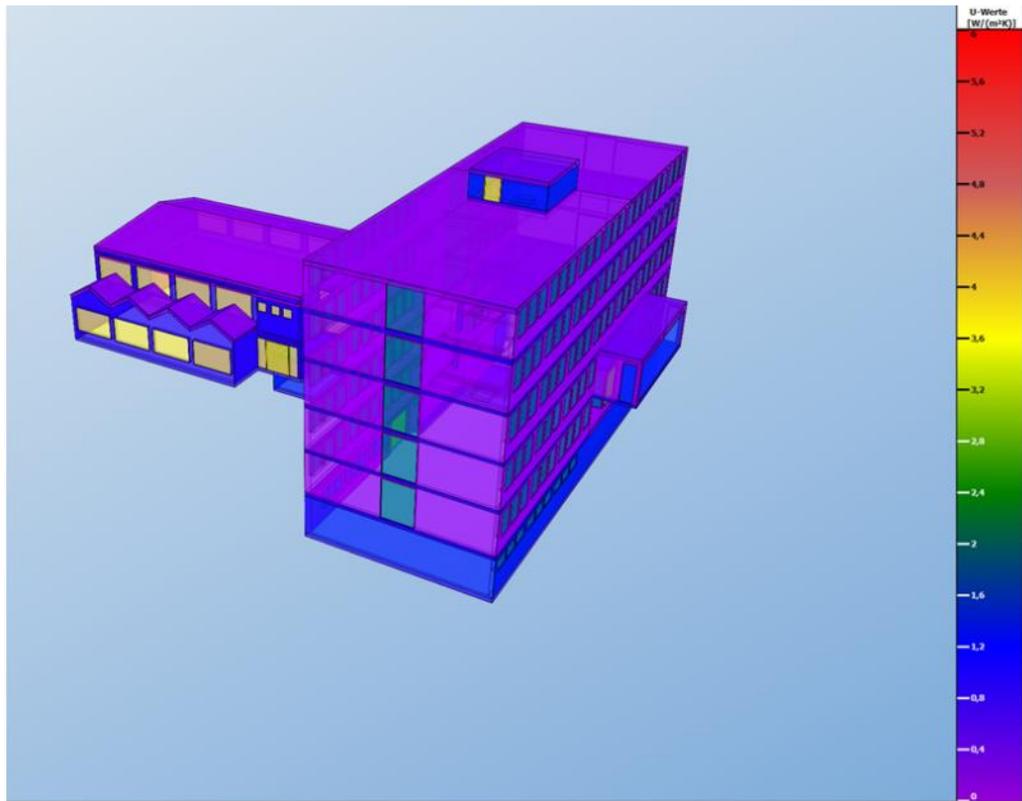
Berechnung U-Wert und Energiebedarf

Anforderungen GEG und BEG							GEG Übersicht anzeigen	
BEG-Anforderungen	Gebäudewerte	EH 40	EH 55	EH 70	EH 100	GEG	EH 160	
Primärenergiebedarf Q _p	197,7 kWh/m²	< 37,7	< 51,8	< 65,9	< 94,1	< 131,8	< 150,6	
U _m opake Bauteile	GEG: 0,52 W/m ² K BEG: 0,49 W/m²K	< 0,18	< 0,22	< 0,26	< 0,34	< 0,56		
U _m transparente Bauteile	2,4 W/m²K	< 1,0	< 1,2	< 1,4	< 1,8	< 2,7		
U _m Türen/Tore(BEG), Lichtkuppeln, etc.	GEG: 0,00 W/m ² K BEG: 2,3 W/m²K	< 1,6	< 2,0	< 2,4	< 3,0	< 4,3

The bar chart shows GEG requirements for 'Neubau' (EH 40, 55, 70, 85) and 'Altbau'. A yellow box highlights the value 198 kWh/m² on the scale. The scale ranges from 0 to 250, with a red section labeled 'GEG 2020' starting at 200.

→ Primär- und Endenergiebedarf des Gebäudes werden berechnet

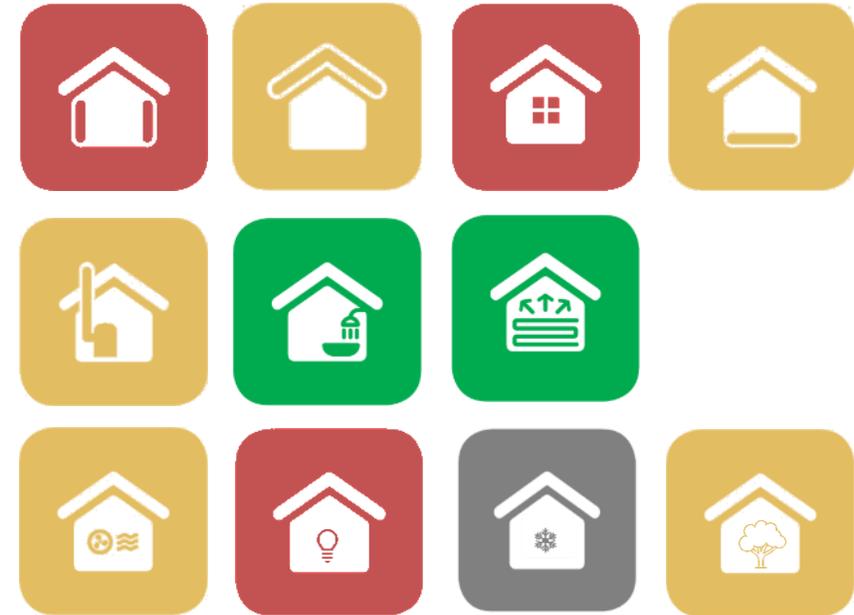
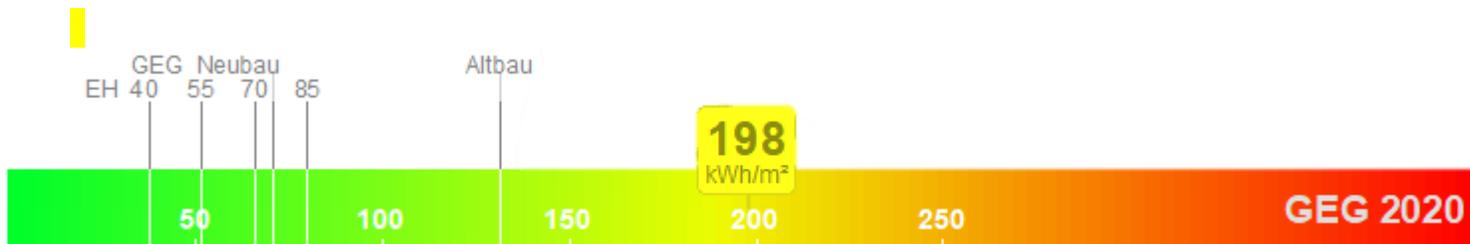
Ist-Zustand – 1. Rathaus

- Eckdaten
 - Hauptgebäude mit fünf Vollgeschossen und Keller
 - Anbau mit zwei Vollgeschossen und Keller
 - Baujahr: 1968
 - Sanierung: Fassade, Fenster (1997), obere Geschossdecke
- Schwachstellen
 - Teilweise ungedämmte Fassade
 - Einzelne Fenster noch aus Baujahr
 - Ungedämmte Kellerdecke
 - Rein fossile Energieerzeugung

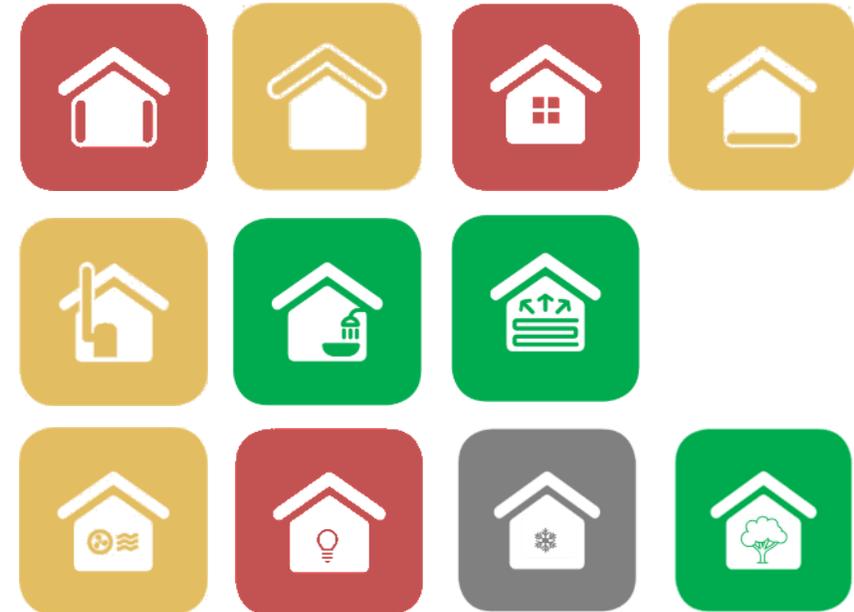
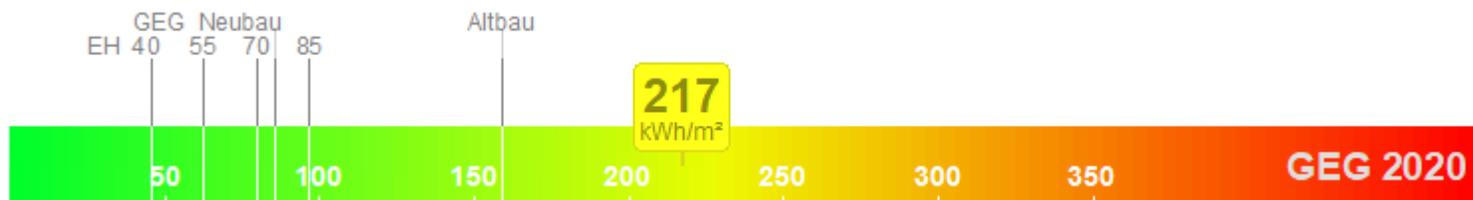
Ist-Zustand – 2. GGS Stadt

- Eckdaten
 - Hauptgebäude mit drei Vollgeschossen in Hanglage
 - Turnhalle mit ein bis zwei Vollgeschossen
 - Baujahr: 1969
 - Sanierung: Fenster (2017), Heizung (2010/2021)
- Schwachstellen
 - Teilweise ungedämmte Fassade
 - Fassadendämmung entspricht nicht heutigem Stand der Technik
 - Feuchtigkeitsschäden im Übergang Schulgebäude - Sporthalle
 - Rein fossile Energieerzeugung

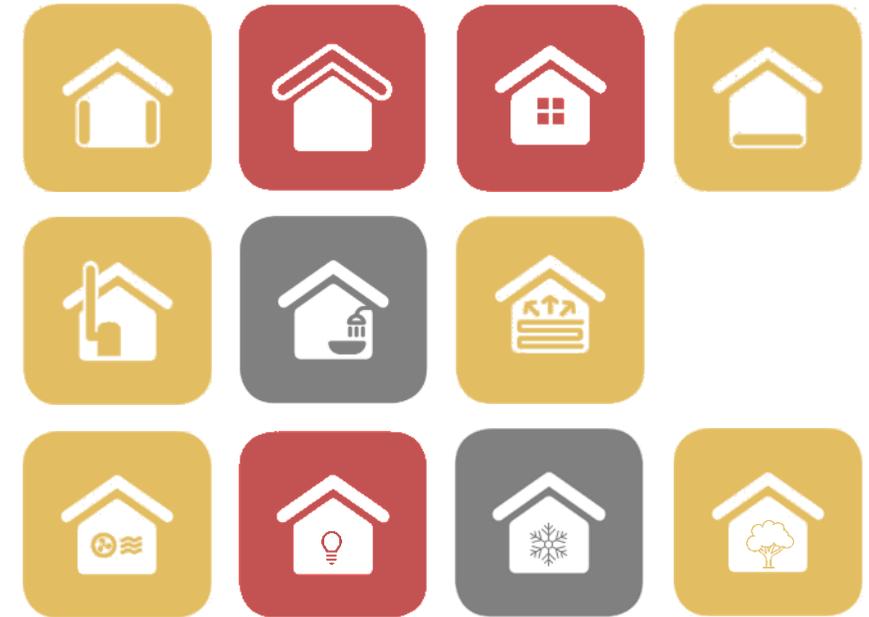
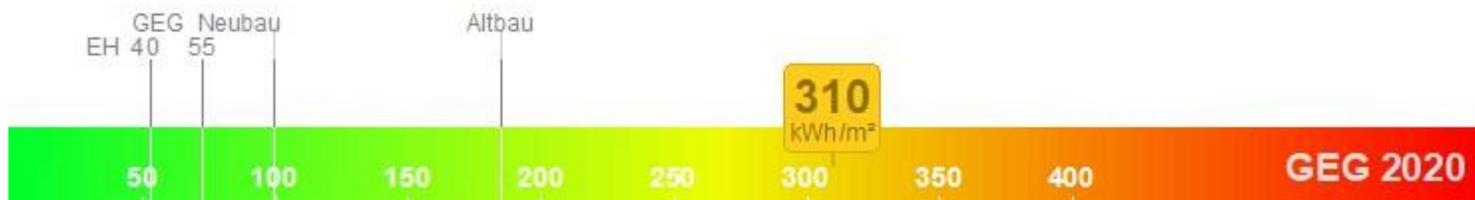
Ist-Zustand – 3. SEK 21

- Eckdaten
 - Hauptgebäude mit drei Vollgeschossen in Hanglage
 - Baujahr: 1960er Jahre
 - Sanierung: teilweise Fassade (2001), Fenster (2001/08), Heizung (1992/09)
- Schwachstellen
 - Teilweise ungedämmte Fassade
 - Überwiegend veraltete Fensteranlagen (1978)
 - Feuchtigkeitsschäden im Übergang Keller Anbau
 - Ungedämmte Kellerdecke
 - Überwiegend konventionelle Leuchtmittel
 - Rein fossile Energieerzeugung

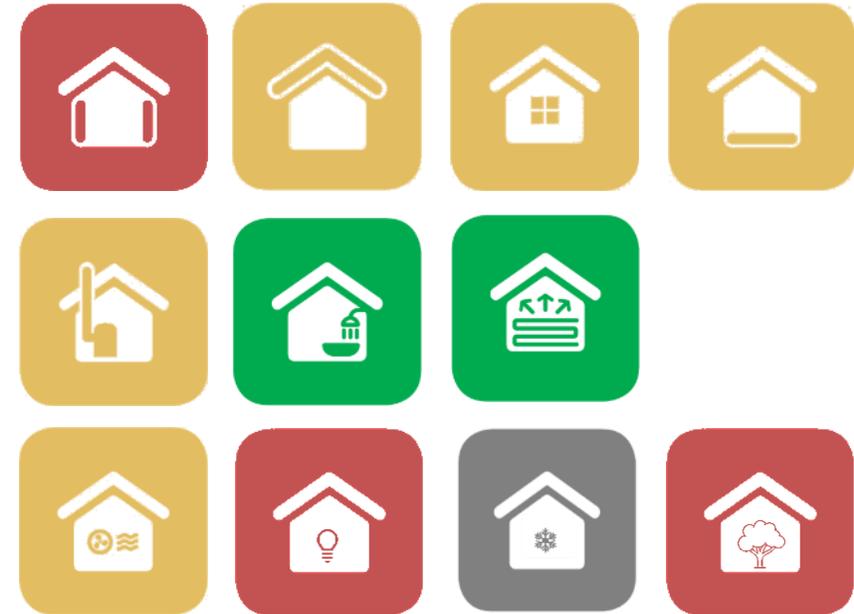
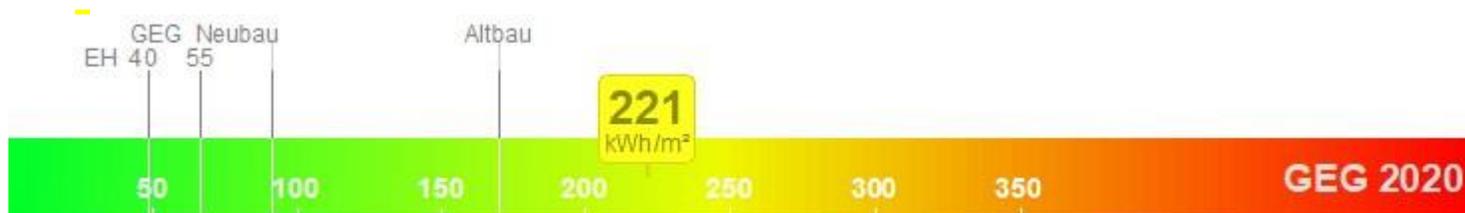
Ist-Zustand – 4. THG

- Eckdaten
 - Hauptgebäude mit drei Vollgeschossen in Hanglage
 - Turnhalle mit ein bis zwei Vollgeschossen
 - Baujahr: 1970
 - Sanierung: Fenster (2017), Heizung (2010/2021)
- Schwachstellen
 - Teilweise ungedämmte Fassade
 - Fassadendämmung entspricht nicht heutigem Stand der Technik
 - Feuchtigkeitsschäden im Übergang Schulgebäude - Sporthalle
 - Rein fossile Energieerzeugung

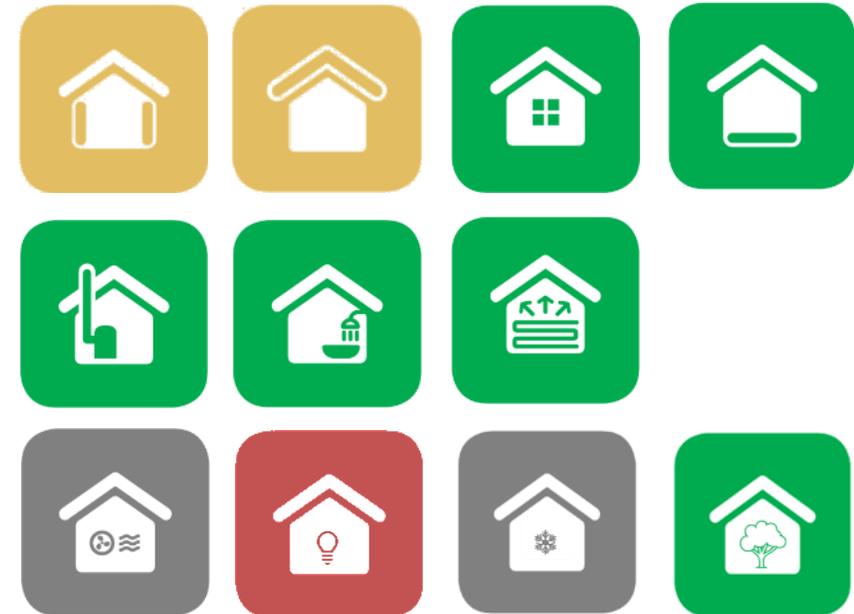
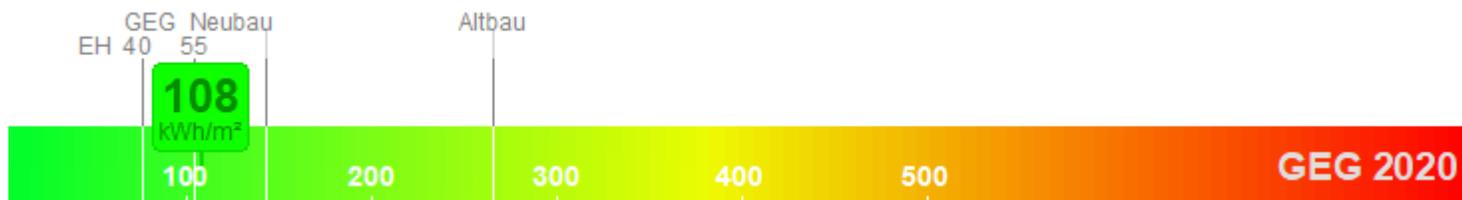
Ist-Zustand – 5. Aula THG

- Eckdaten
 - Ein- bis zweigeschossige Aula
 - Baujahr: 2008
- Schwachstellen
 - Teilweise stark verwitterte Fassade
 - Überwiegend konventionelle Leuchtstoffröhren
 - Nutzung PV auf Dachflächen möglich

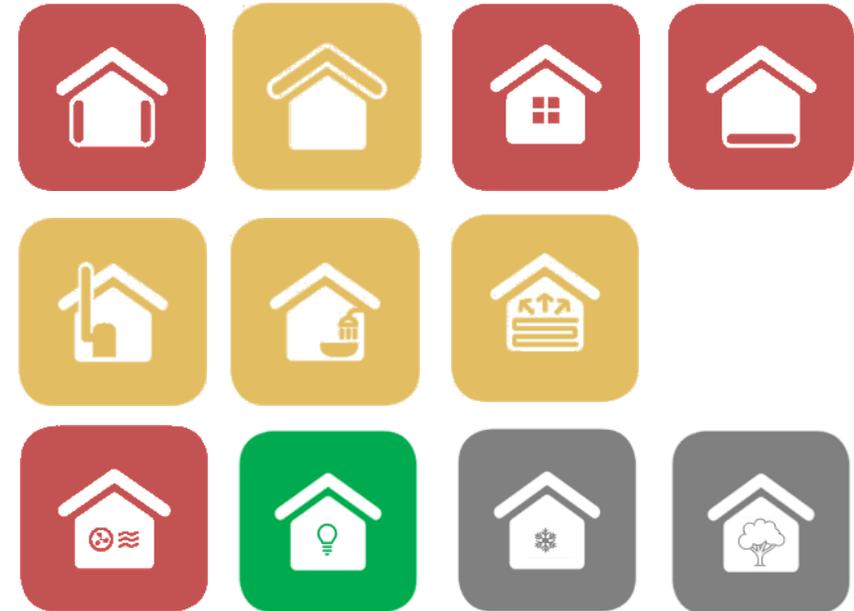
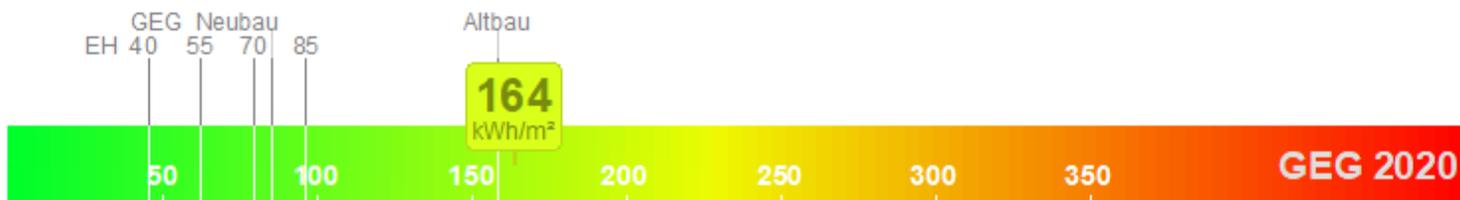
Ist-Zustand – 6. Turnhalle 1

- Eckdaten
 - Ein- bis zweigeschossige Sporthalle
 - Baujahr: 1972
 - Sanierung: Fenster (2010), Heizung (2000), LED-Beleuchtung (2020)
- Schwachstellen
 - Ungedämmte Fassade
 - Rein fossile Energieerzeugung

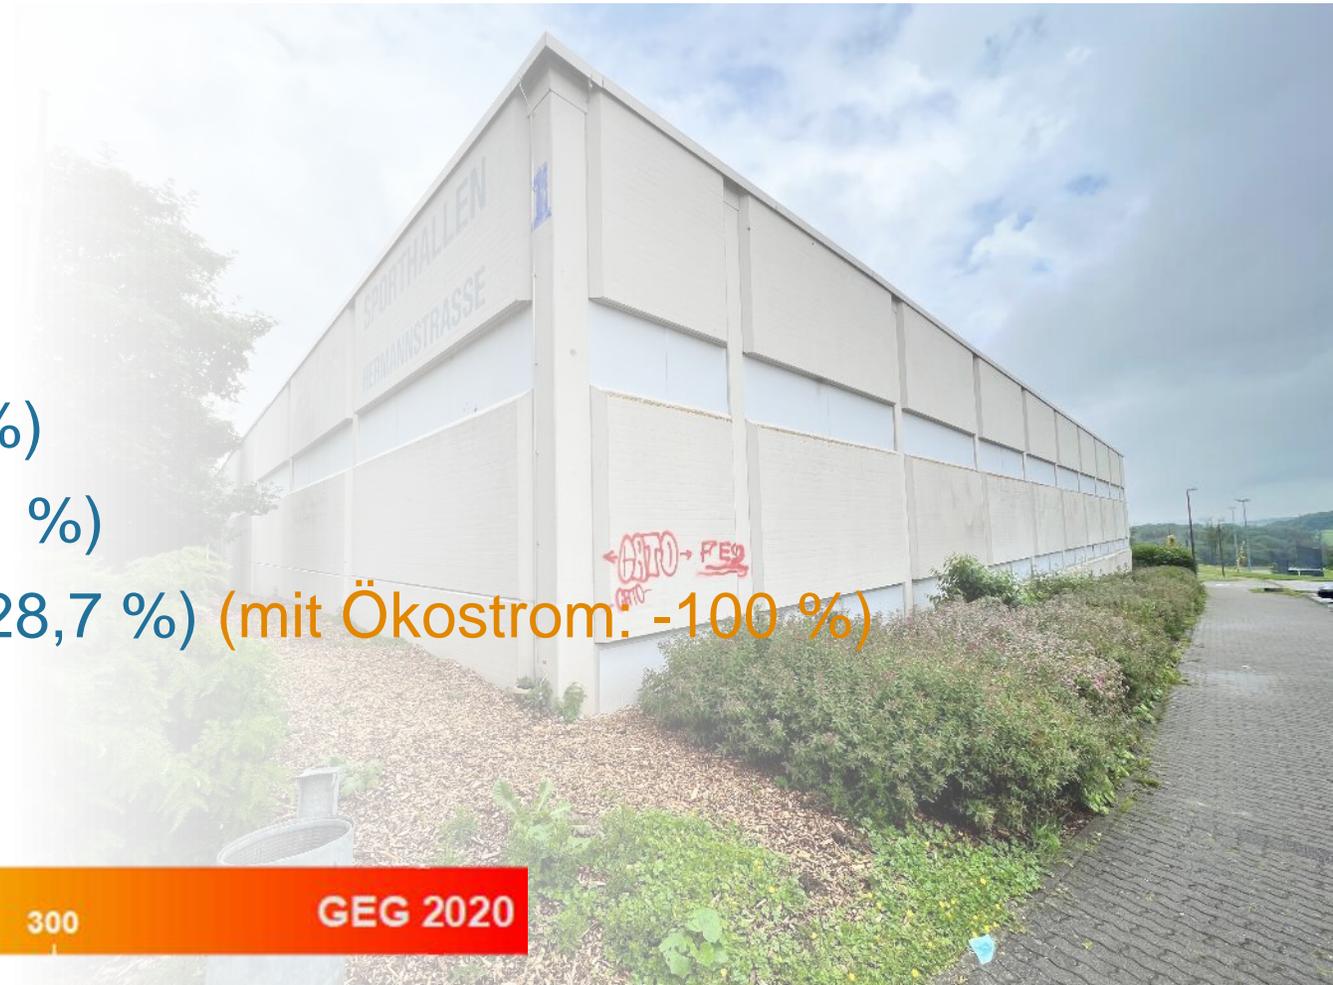
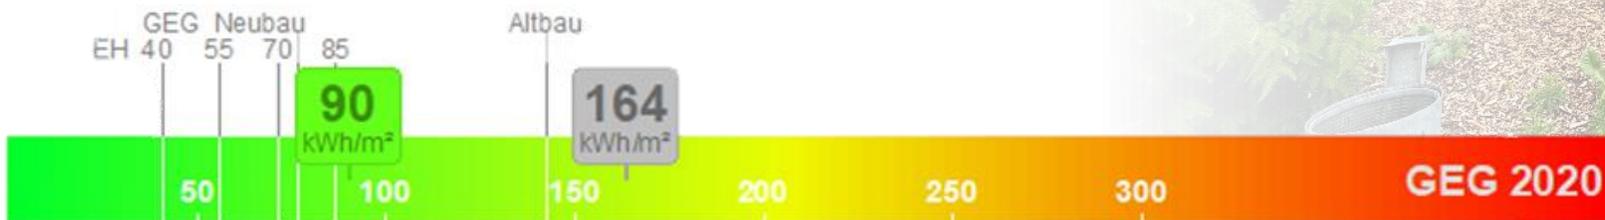
→ Energiekosten: - 21.077 €/a (- 45,1 %)

→ CO₂-Emissionen: - 23.100 kg/a (- 28,7 %) (mit Ökostrom: -100 %)

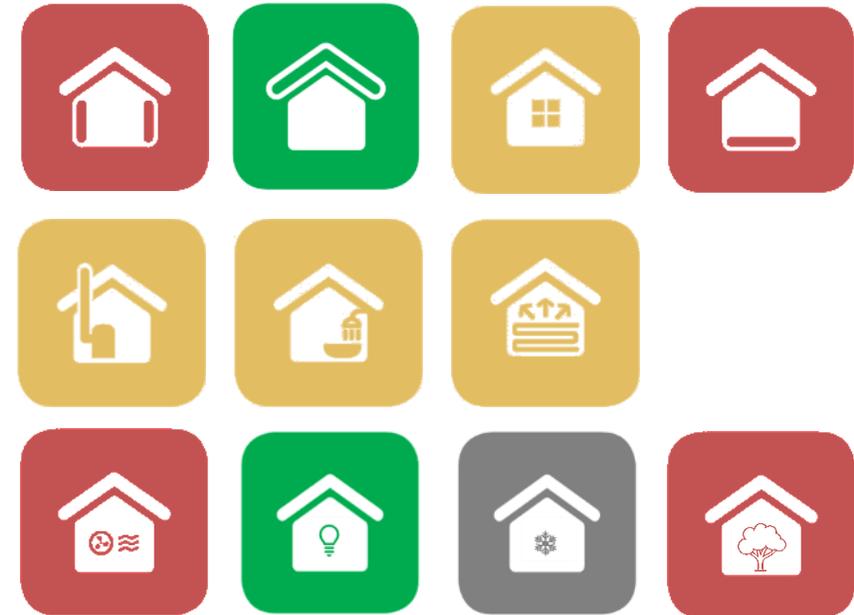
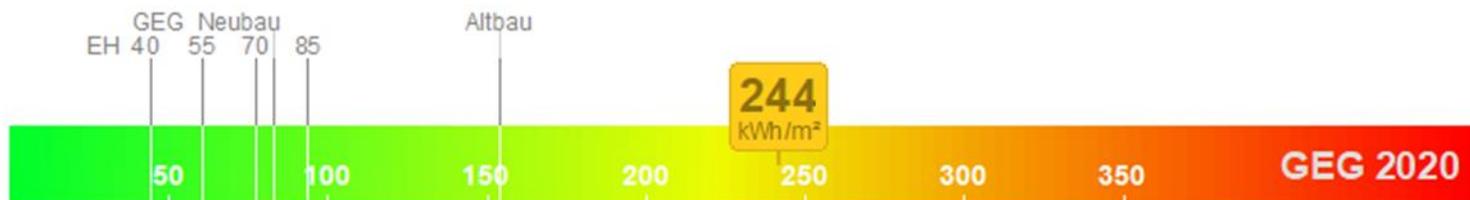
Ist-Zustand – 7. Turnhalle 2

- Eckdaten
 - Ein- bis zweigeschossige Sporthalle
 - Baujahr: 1978
 - Sanierung: Fenster (2019), Heizung (2012), LED-Beleuchtung (2019)
- Schwachstellen
 - Teilweise ungedämmte Fassade
 - Fassadendämmung entspricht nicht heutigem Stand der Technik
 - Veraltete Lüftungstechnik
 - Rein fossile Energieerzeugung

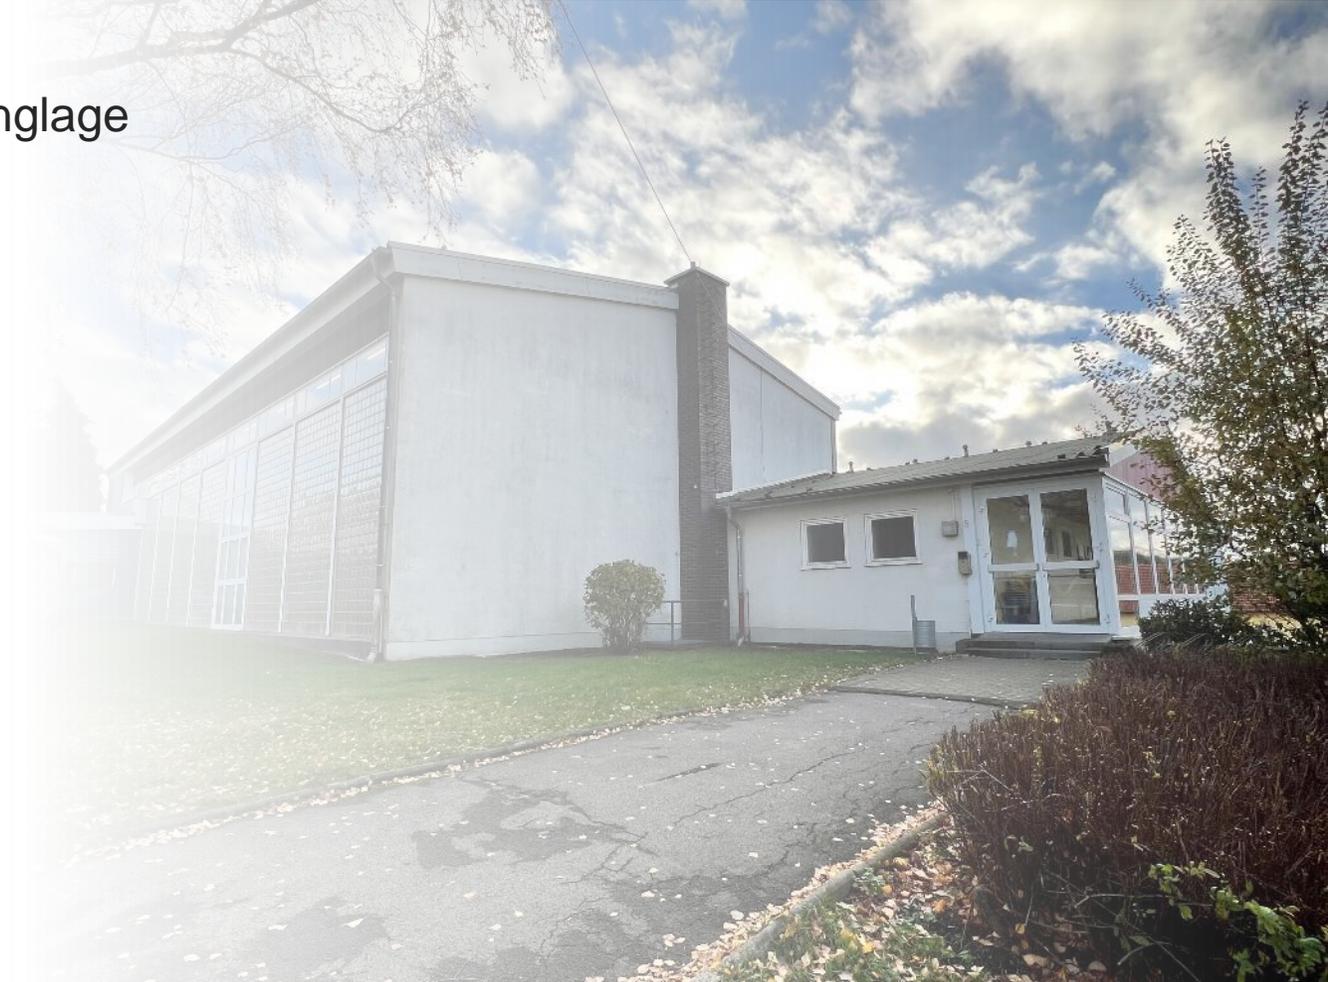
Gebäudesteckbriefe – Turnhalle Lessingstraße

- Eckdaten
 - Hauptgebäude mit einem Vollgeschoss in Hanglage zuzüglich Teilkeller
 - Baujahr: 1960er Jahre
 - Sanierung: teilweise Fenster (2008/09), Boden Sporthalle (2008), Dach (2004)
- Schwachstellen
 - Überwiegend ungedämmte Fassade
 - Glasbausteine
 - Konventionelle Leuchtmittel
 - Rein fossile Energieerzeugung

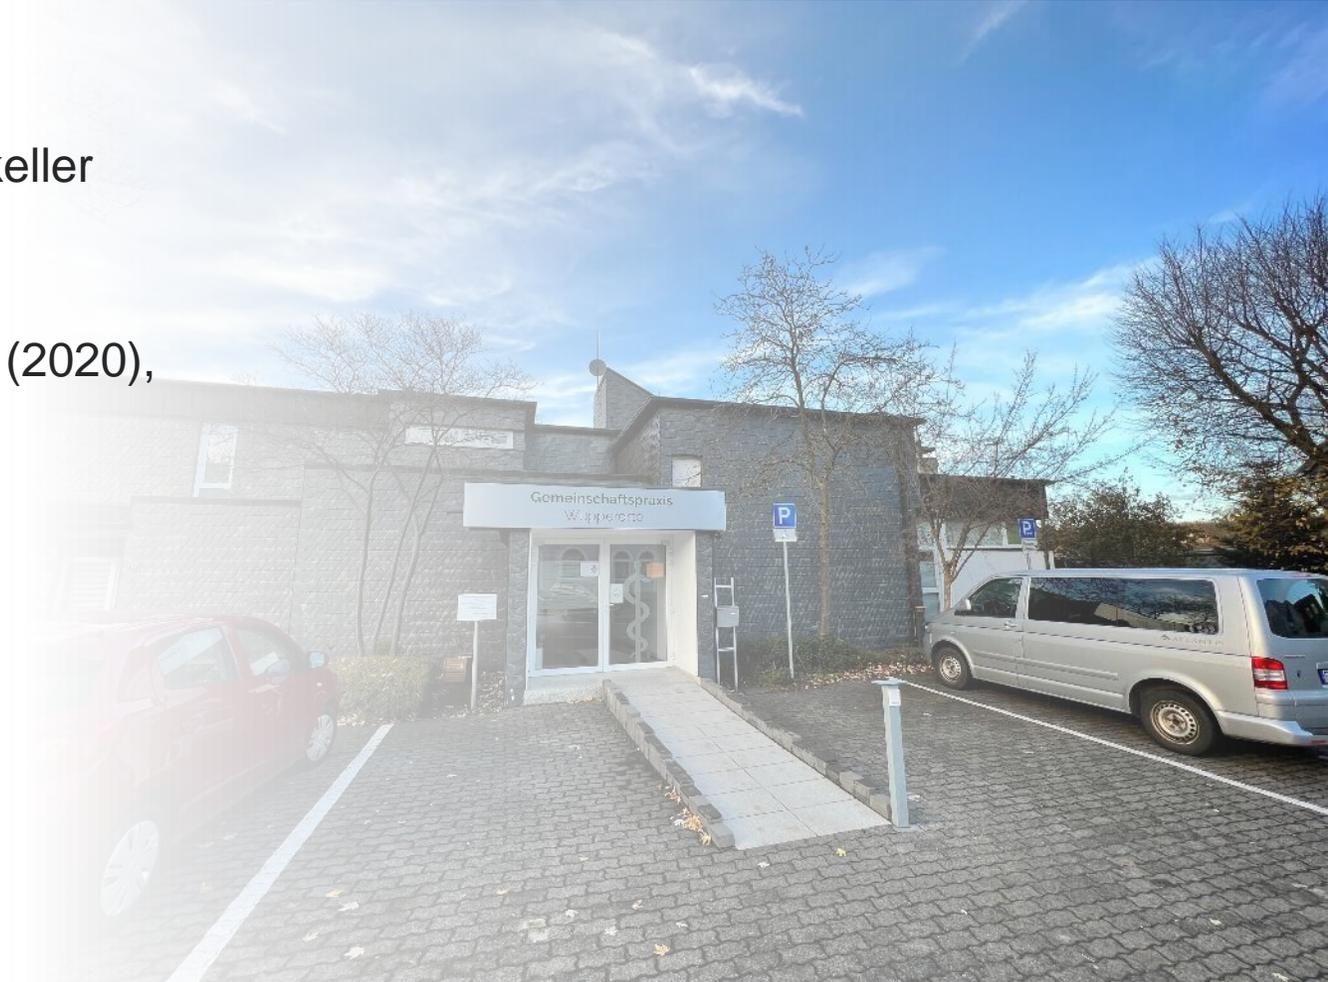
Gebäudesteckbriefe – Ärztehaus

- Eckdaten
 - Hauptgebäude mit einem Vollgeschoss in Hanglage zuzüglich Staffelgeschoss und Teilkeller
 - Baujahr: 1971
 - Gemischt genutztes Gebäude
 - Sanierung: teilweise Fenster (2020), Heizung (2020), LED-Beleuchtung (2020)
- Schwachstellen
 - Teilweise ungedämmte Fassade
 - Einzelne veraltete Fensteranlagen
 - Feuchtigkeitsschäden Eingang Kegelbahn
 - Rein fossile Energieerzeugung

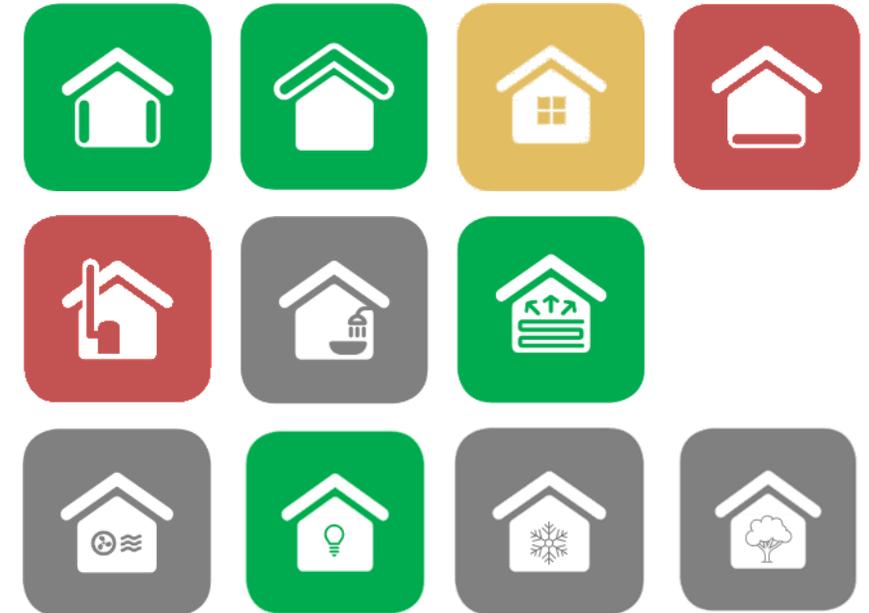
Ist-Zustand – GGS Wupper Pavillon 1-3

- Eckdaten
 - Pavillon 1,2,3 als es drei gleiche Schulgebäude
 - Gebäude mit je einem Vollgeschoss
 - Zentrale Wärmeversorgung über Hauptgebäude (Gas)
 - Baujahr: 1969
 - Sanierung: Fassade, Dach und Fenster 2002
- Schwachstellen
 - Heizungsversorgung veraltet
 - Bodenplatte

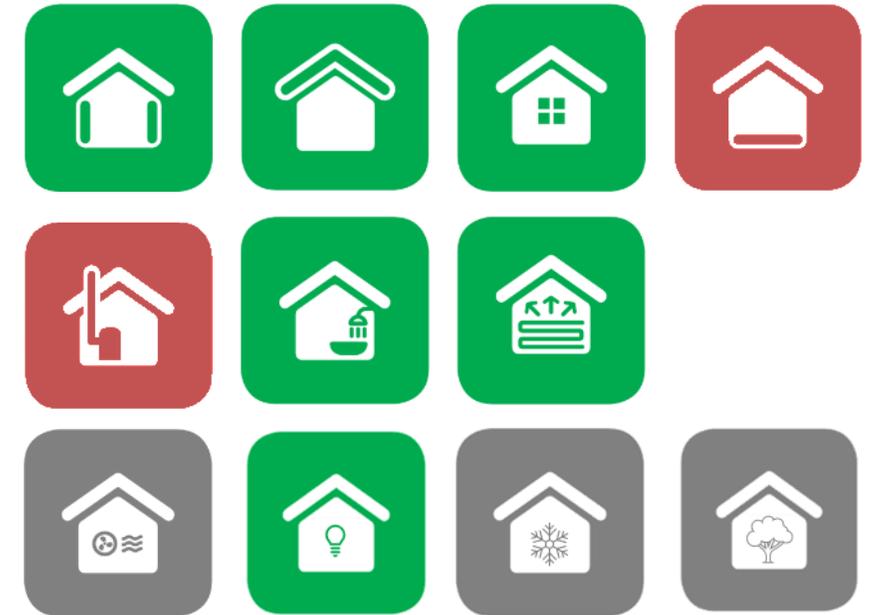
Ist-Zustand – GGS Wupper Turnhalle

- Eckdaten
 - Gebäude mit zwei Vollgeschossen
 - Zentrale Wärmeversorgung über Hauptgebäude (Gas)
 - Baujahr: 1969
 - Sanierung: Dach, Fenster/Türen, Wände 2010

- Schwachstellen
 - Bodenplatte
 - Heizungsanlage

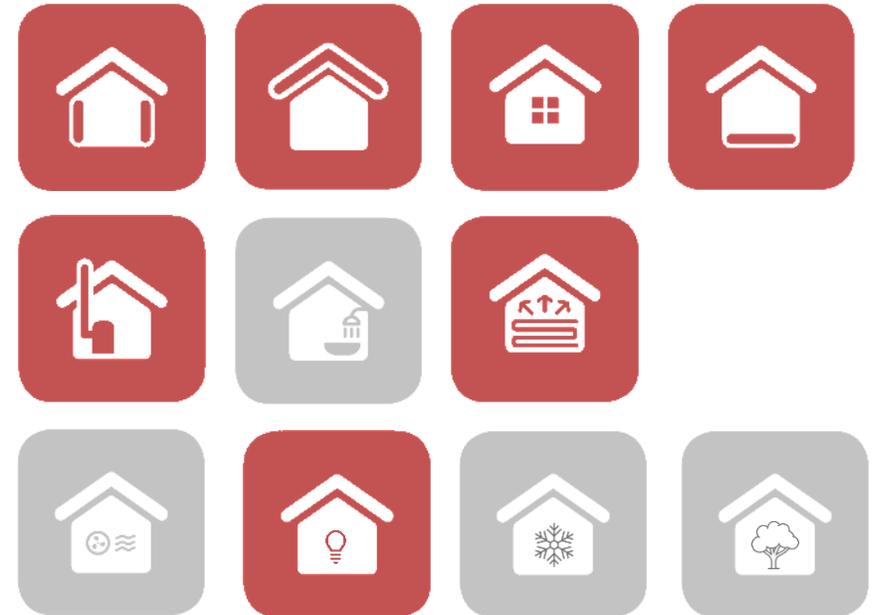
Ist-Zustand – GGS Wupper

- Eckdaten
 - Baujahr: 1969
 - Sanierung: keine
- Schwachstellen
 - Fassade
 - Fenster
 - Rein fossile Energieerzeugung

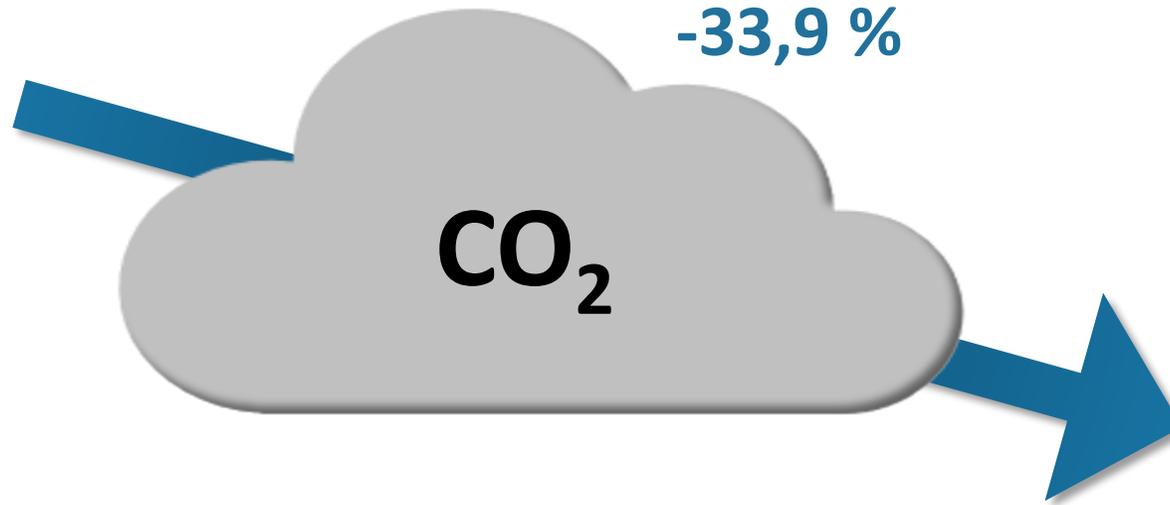
CO₂-Einsparung gemäß Norm

Ist-Zustand:

1.218 t/a

Nach Sanierung:

805 t/a

Nach GEG / DIN V 18599 | Strom: 560 g/kWh | Erdgas: 240 g/kWh
