Sanierungsfahrpläne Radevormwald

Strategien für den Weg zur Klimaneutralität

BAFA-geförderte Energieberatung für Nichtwohngebäude nach DIN V 18599

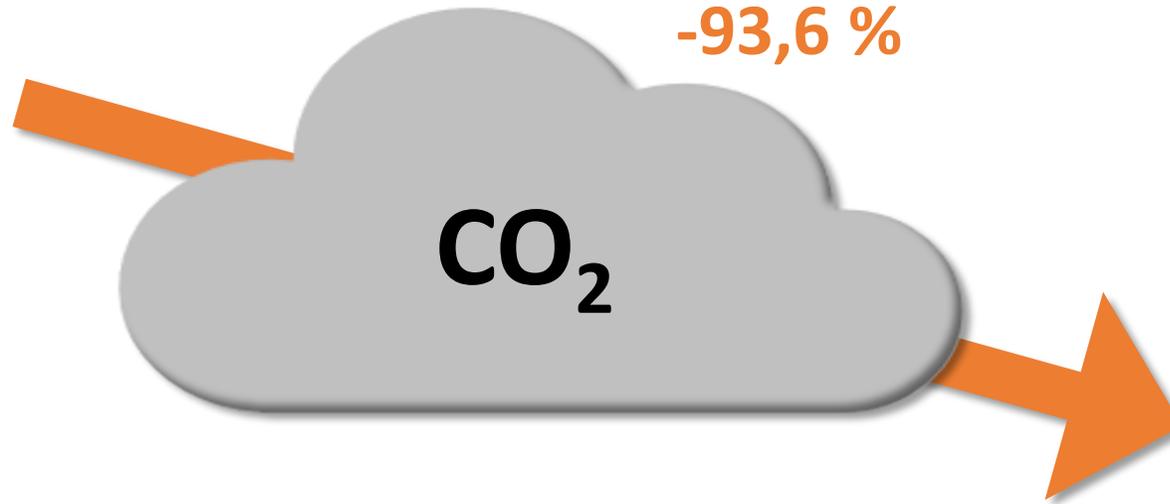
CO₂-Einsparung gem. aktuellen Emissionsfaktoren

Ist-Zustand:

980 t/a

-93,6 %

Aktuelle CO₂-Emissionsfaktoren
Wechsel auf Grün-Strom nach Sanierung

Nach Sanierung:

62,5 t/a

Nach BAFA mit Grün-Strom | Strom_{Ist}: 360 g/kWh | Grün-Strom_{Soll}: 0 g/kWh | Erdgas: 202 g/kWh

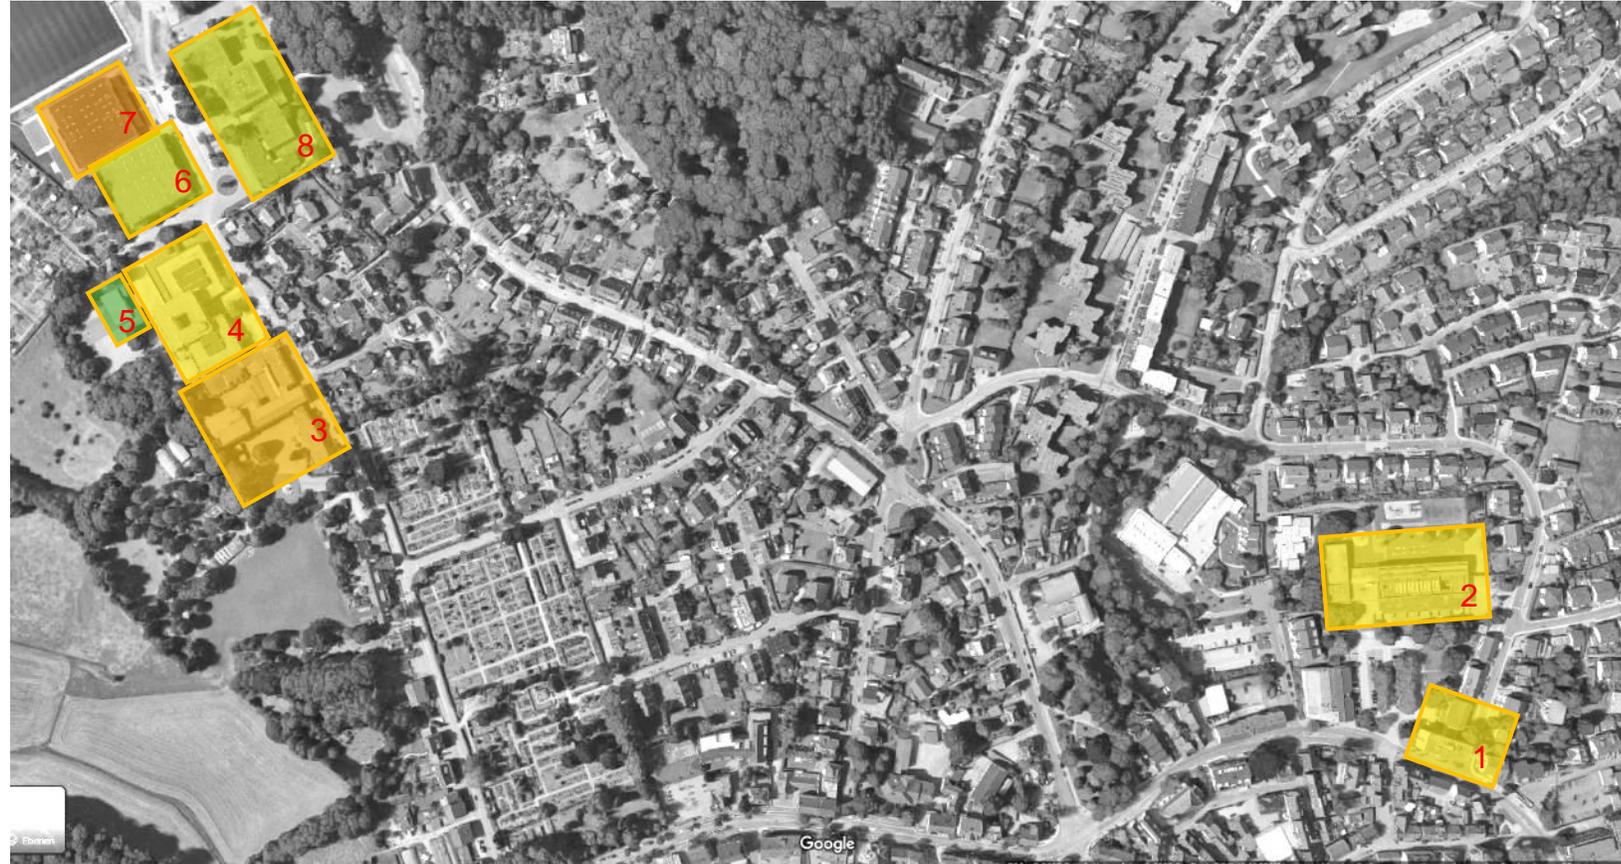
Energieeffizienz der Gebäude im **Ist-Zustand**

1. Rathaus
2. GGS Stadt
3. Sekundarschule 21
4. Theodor-Heuss-Gym.
5. Aula THG
6. Turnhalle I
7. Turnhalle II
8. Sekundarschule 26

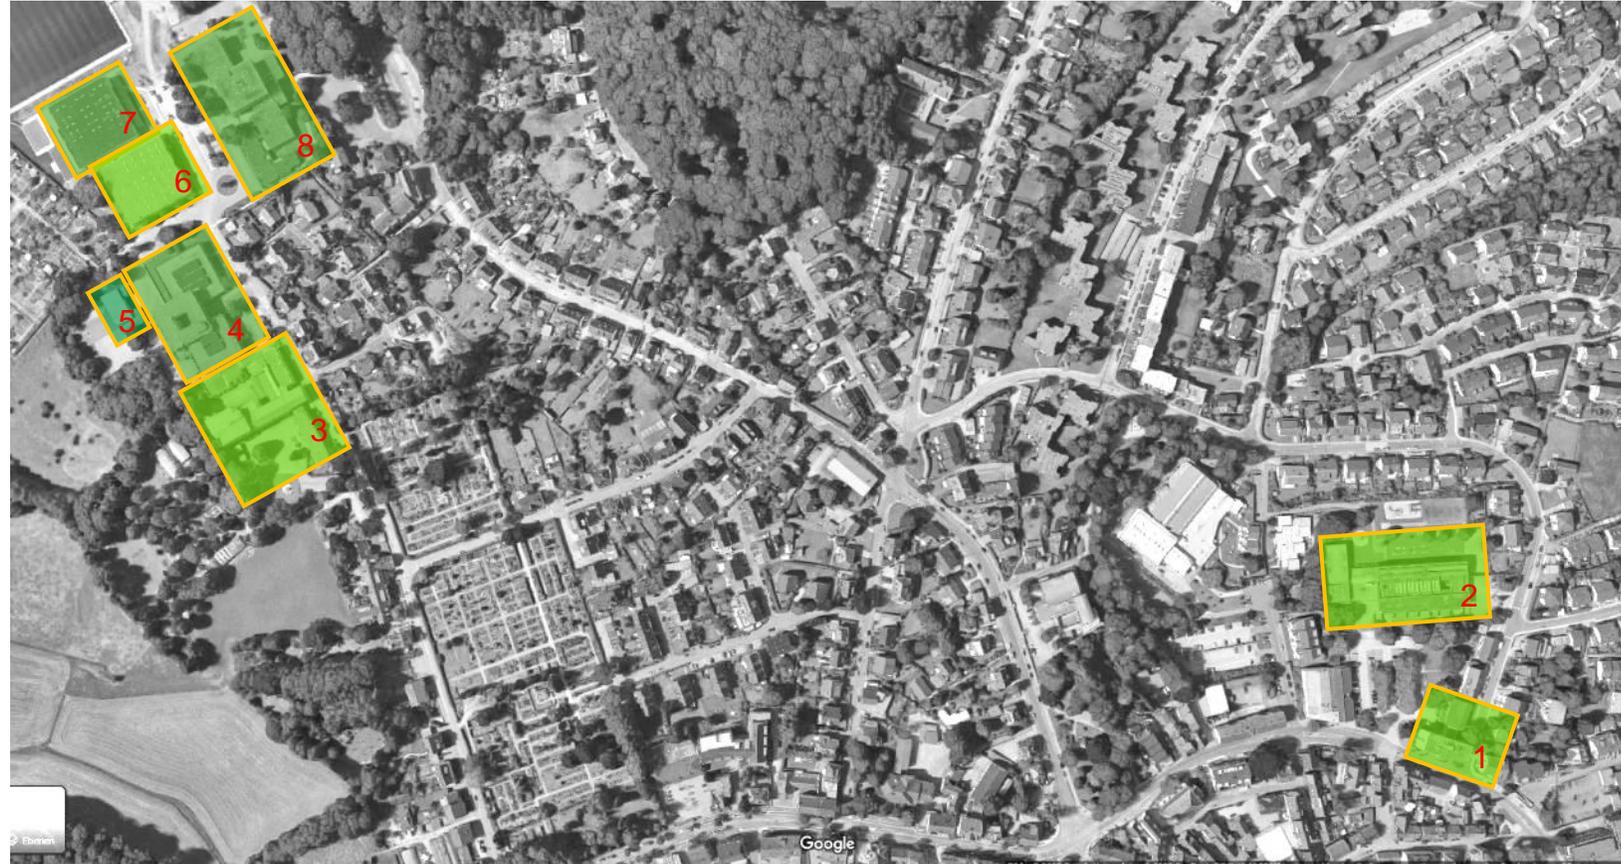
Energieeffizienz der Gebäude im Soll-Zustand

1. Rathaus
2. GGS Stadt
3. Sekundarschule 21
4. Theodor-Heuss-Gym.
5. Aula THG
6. Turnhalle I
7. Turnhalle II
8. Sekundarschule 26
