# Kohlstraße, 42477 Radevormwald

6. März 2023, 09:07

Klassifizierung:  
**Anliegerstraßen**

Straßenbelag:  
**Asphalt**

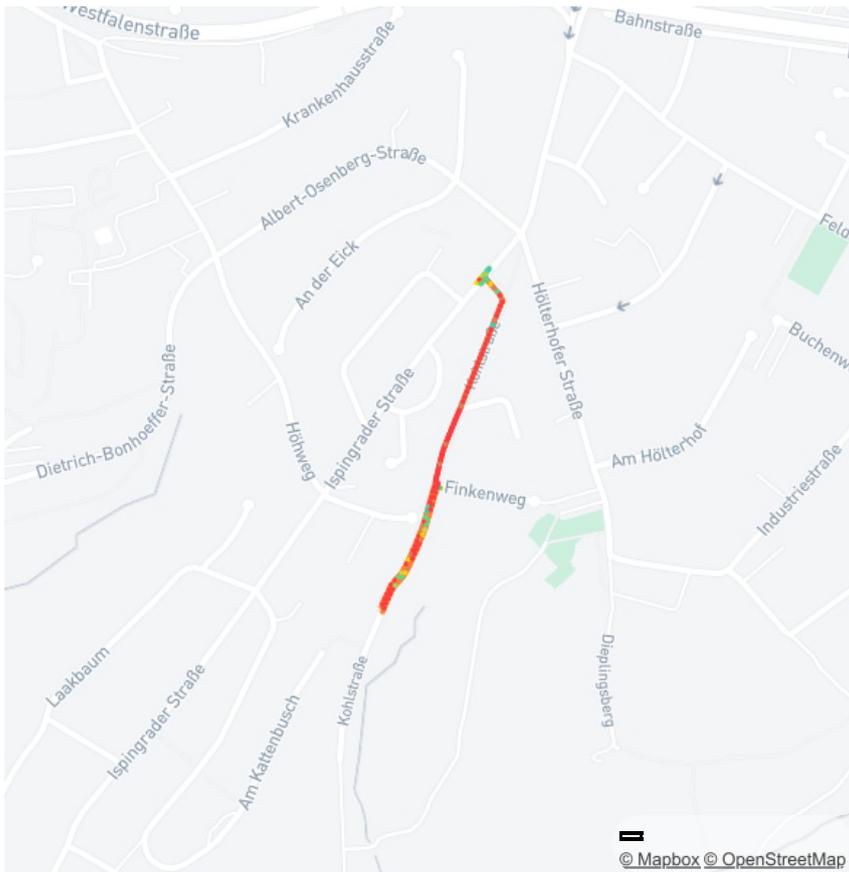
## Schadensbewertung ⓘ

**Total 5**

### ▲ Risse

**5**

Netzrisse

● 5

### ▲ Flickstellen

**3.7**

Aufgelegte  
Flickstellen

● 3.73
